Studio de fattibilità del ripristino degli accessi al traforo stradale del colle di Tende

Fase 1: Primo elemento della missione: Situazione attuale -  
Diagnosi geotecnica - Studi esplorativi di fattibilità per il ripristino  
degli accessi al traforo stradale del colle di Tenda

Relazione dello studio del Cerema

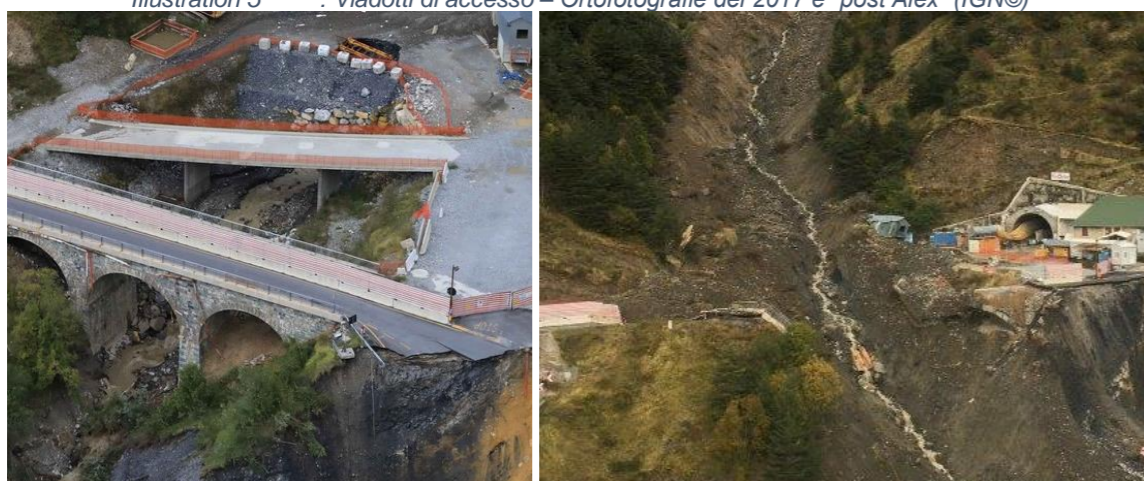
Illustration 6 : Viadotti di accesso – (fotografie del 03 e 09/10/2020)

Le due strutture furono quasi completamente distrutte. Nell'illustrazione 6b, è ancora visibile la spalla della vecchia struttura sulla sponda destra. Le pile della nuova struttura furono distrutte; di questa opera dovrebbero rimanere solo le sbarre (fondamenta profonde). Si noti che, a ridosso del viadotto recentemente costruito (Illustrazione 6a), è stato eseguito un riempimento su una piccola struttura idraulica (bocchetta) per le esigenze del cantiere.

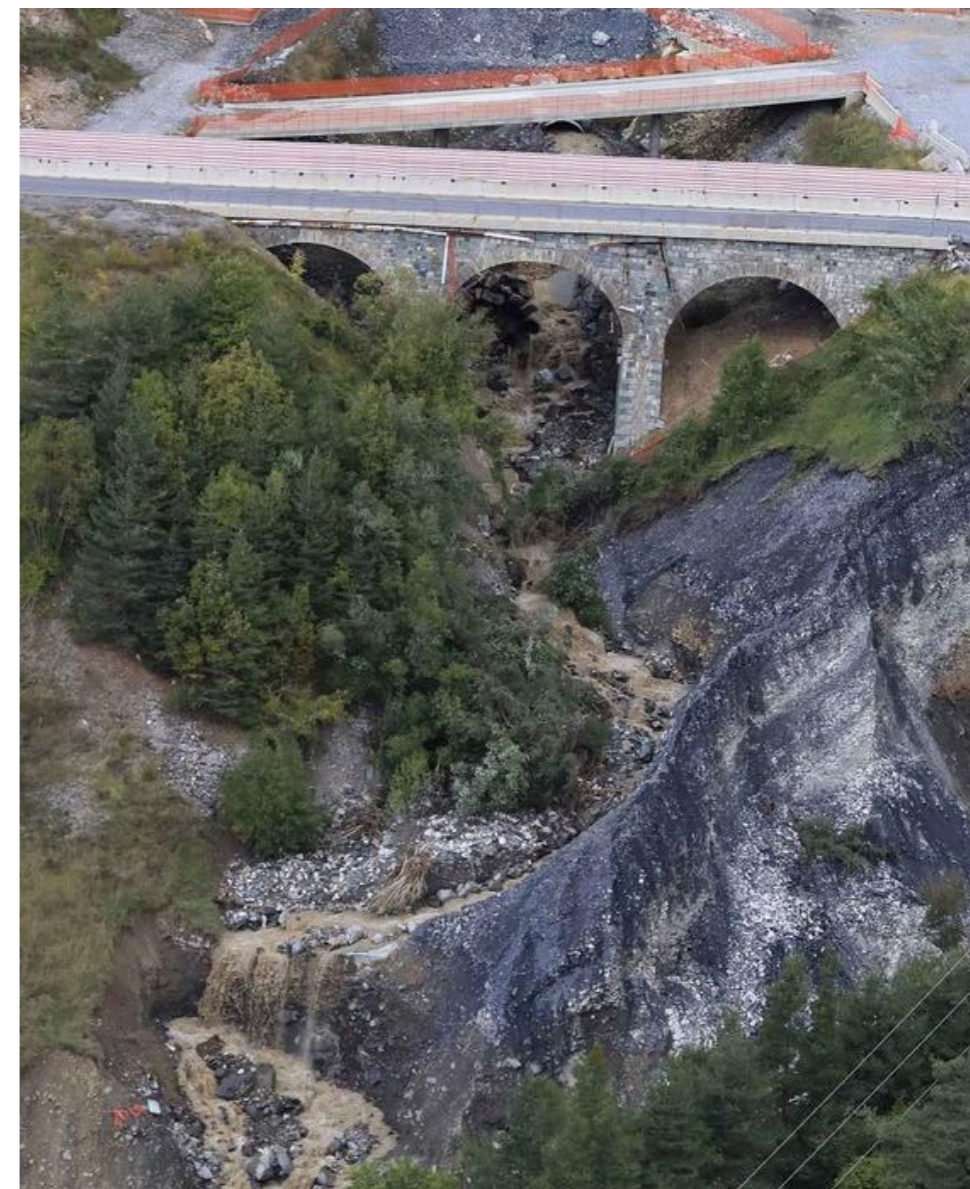
Illustration 26 Il ruscello Ca, il 03/10/2020 dopo il passaggio della tempesta Alex  
Il ruscello Ca ha una significativa portata ma lontana da una piena che potrebbe da sola generare una lava torrenziale.

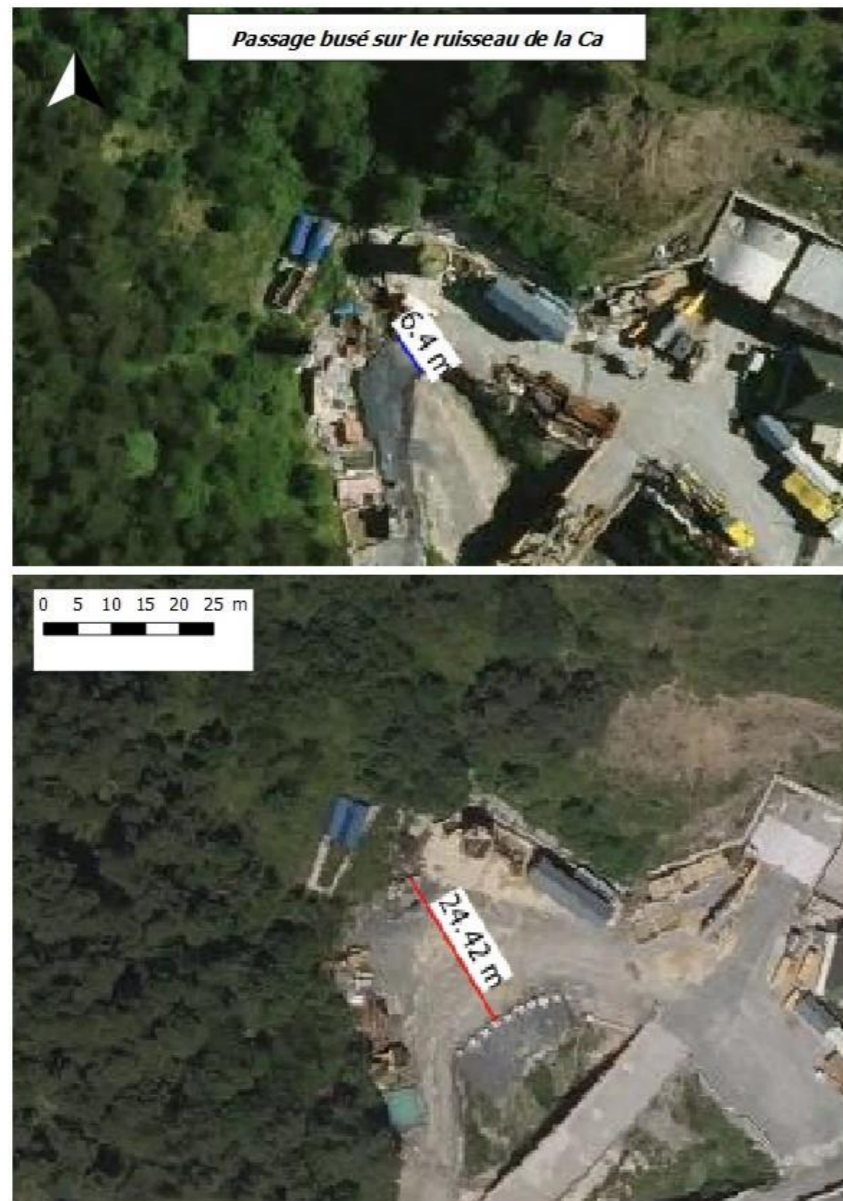
*Illustration 28* Passaggio intubato sul ruscello Ca nel 2017 e 2020 (IGN©)  
Il "piccolo" passaggio intubato è diventato un'importante piattaforma di movimentazione.

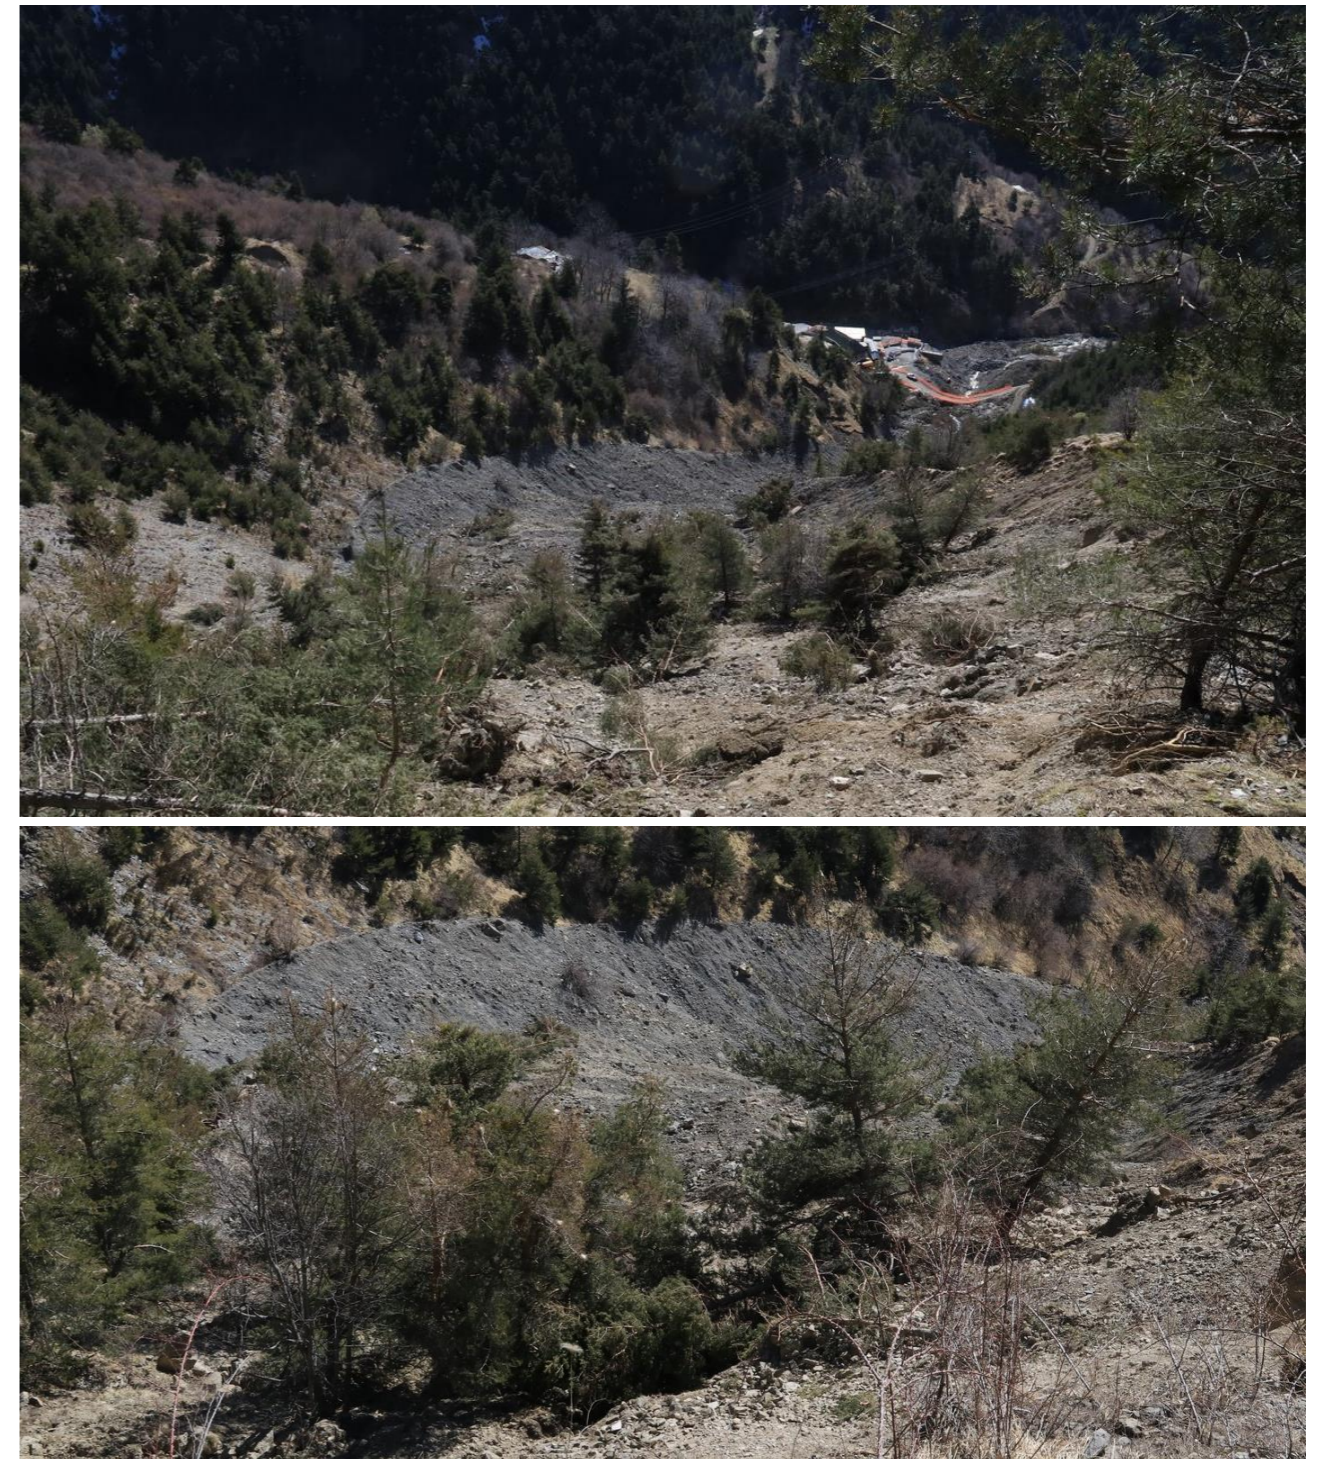
*Illustration 36* Vista panoramica e dettaglio della "virgola"

Morfologicamente, questa figura può essere prodotta solo da un materiale molto fluido. Questo è il punto di partenza della lava torrenziale.

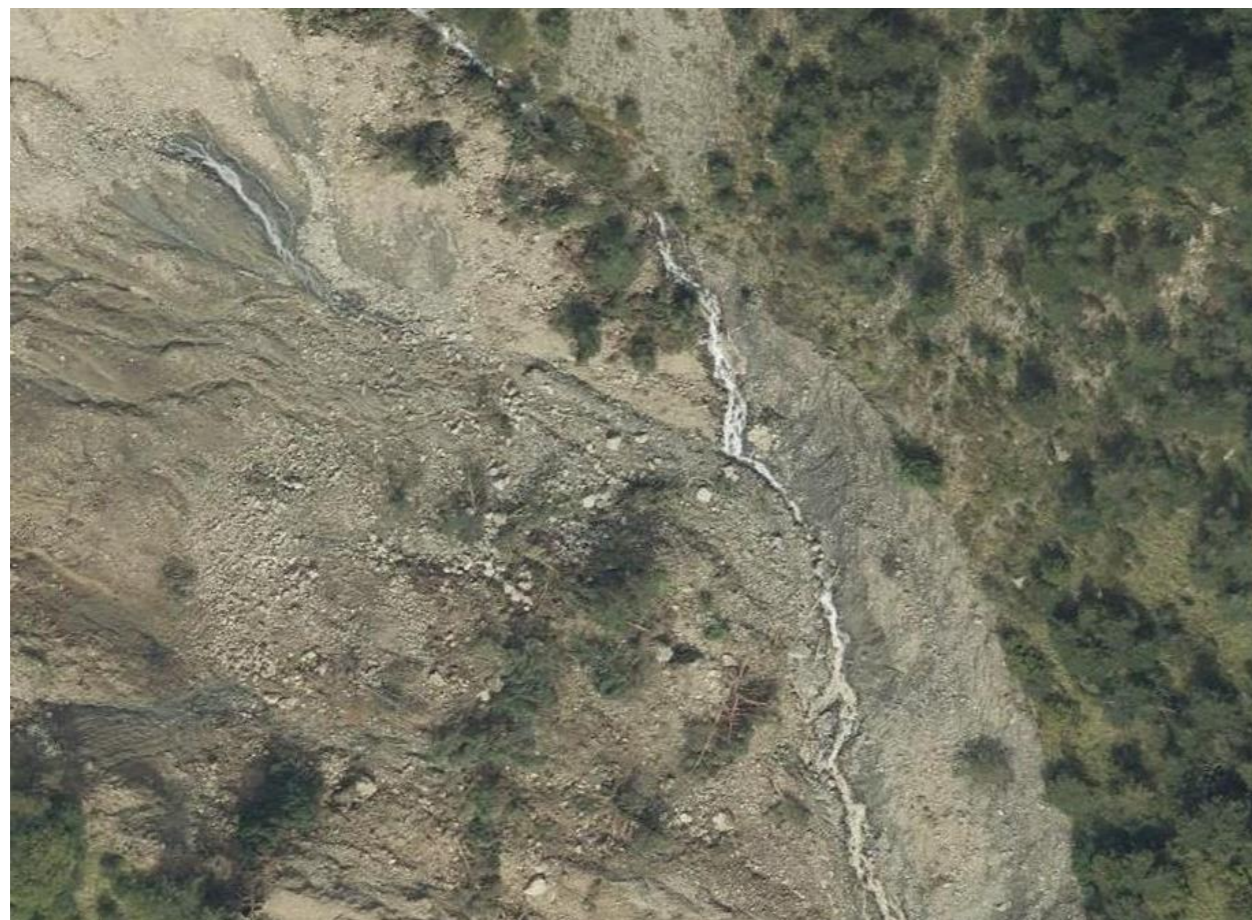
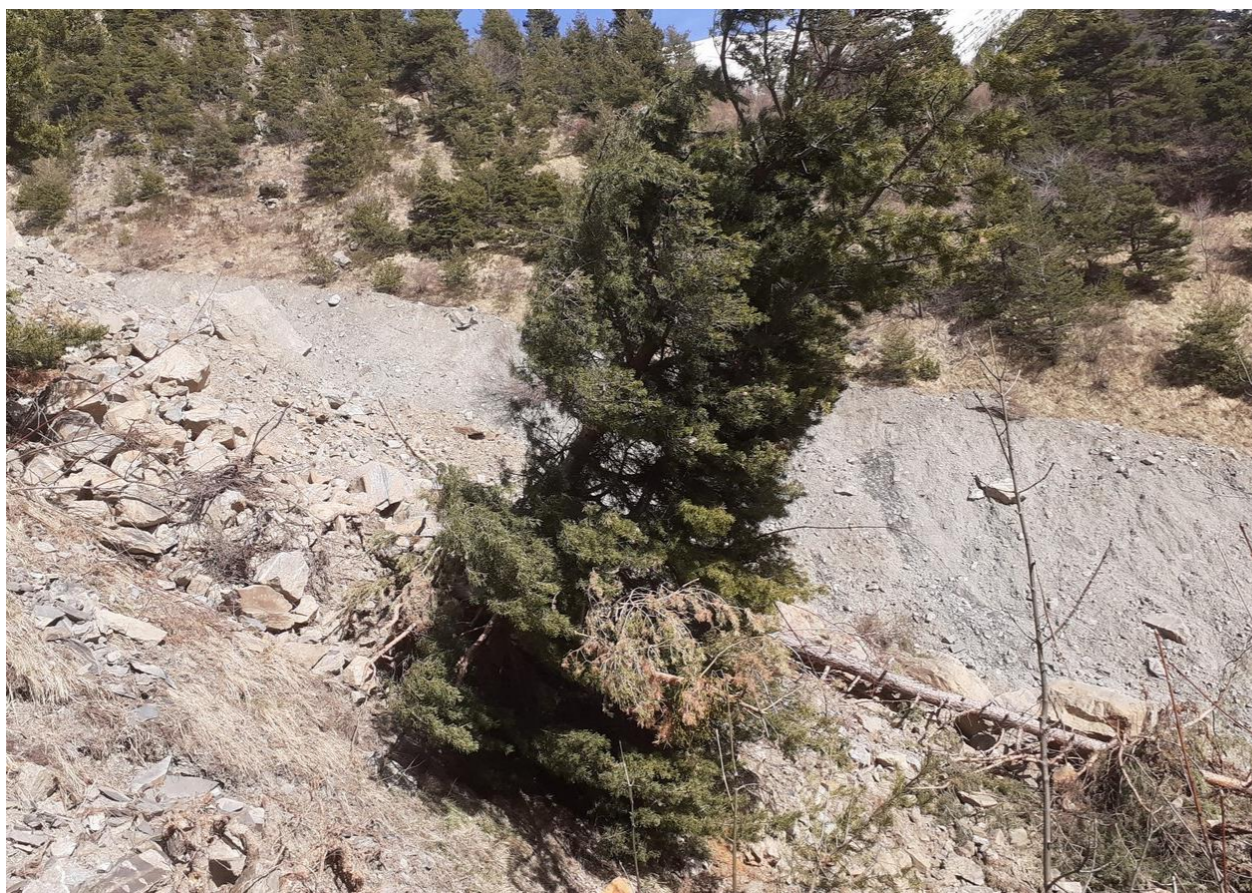
*Illustration 37 Veduta aerea della partenza della lava torrenziale - Zoom sui materiali depositati nel fasciame*

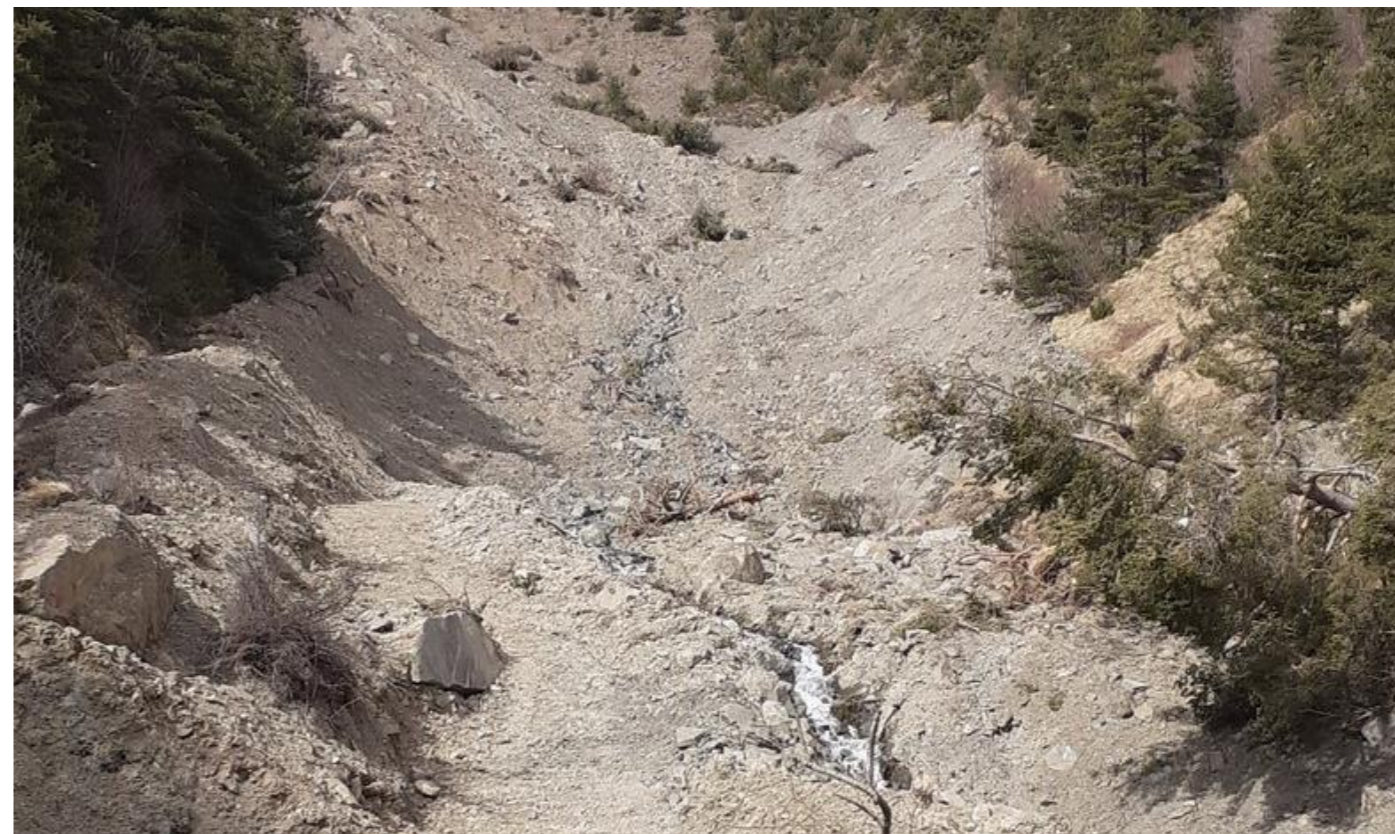
A valle della chiusa rocciosa, sia in sponda destra che in sponda sinistra, la morfologia dei depositi non lascia dubbi sulla natura del fenomeno ; è davvero una lava torrenziale (vedi Illustration 38 di seguito).

*Illustration 38 Ammassi laterali caratteristici dei detriti lavici*

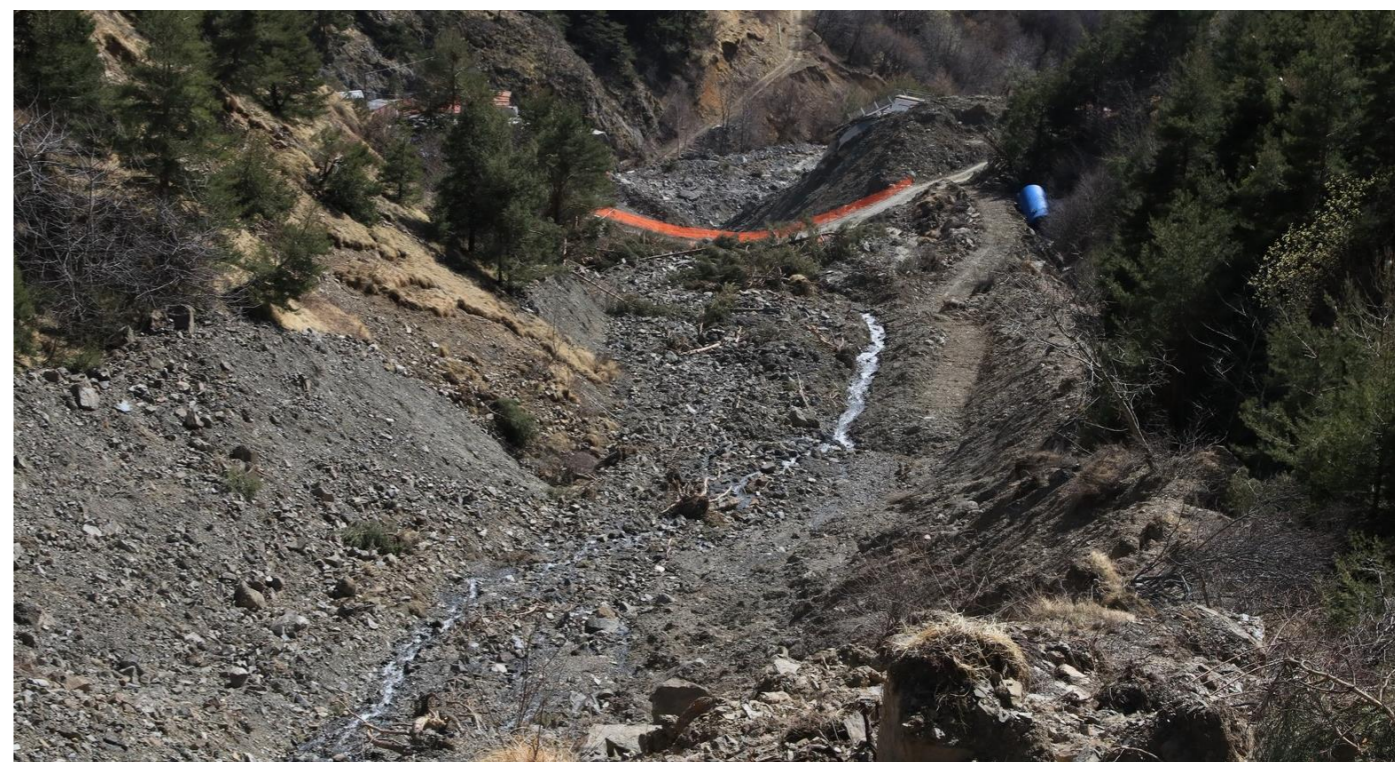
Al piedi di questo settore (leggermente a monte dei viadotti dilavati), la pendenza si addolcisce e si osserva nuovamente la presenza di massi, in un'area di deposito (vedi Illustration 39 di seguito).

*Illustration 39 Area di deposito a monte dei viadotti distrutti*

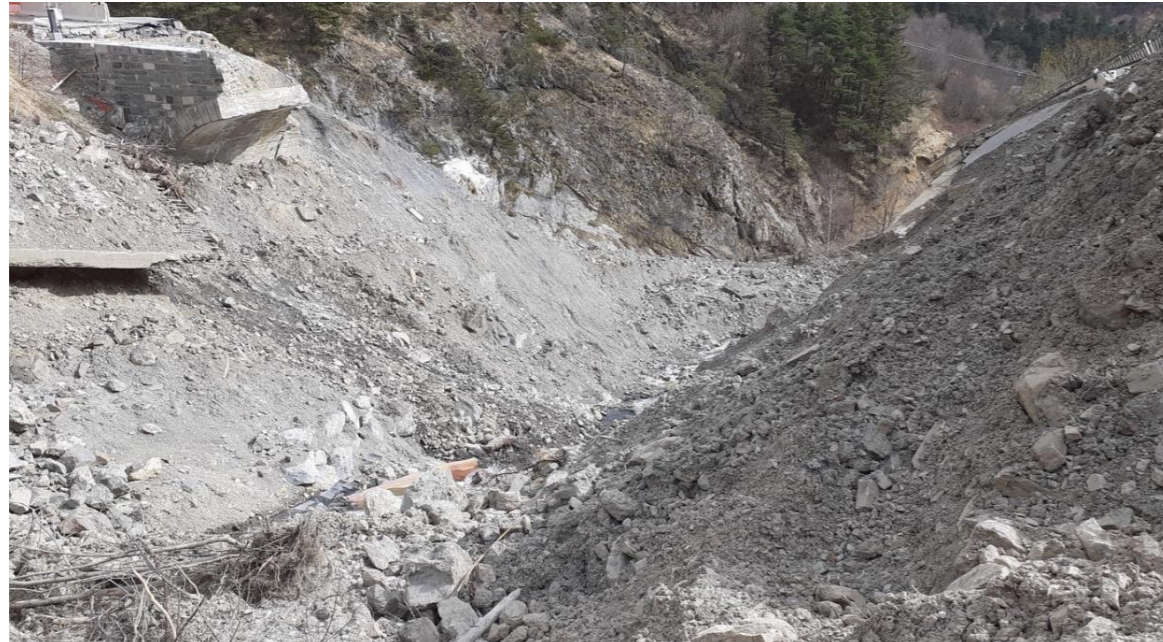
*Illustration 40* Zona di deposito a livello del viadotto

**Il deposito molto importante a livello dei viadotti. La zona di deposito si estende, ovviamente, nel letto del Ca, ma anche molto marcatamente oltre le spalle delle strutture.**

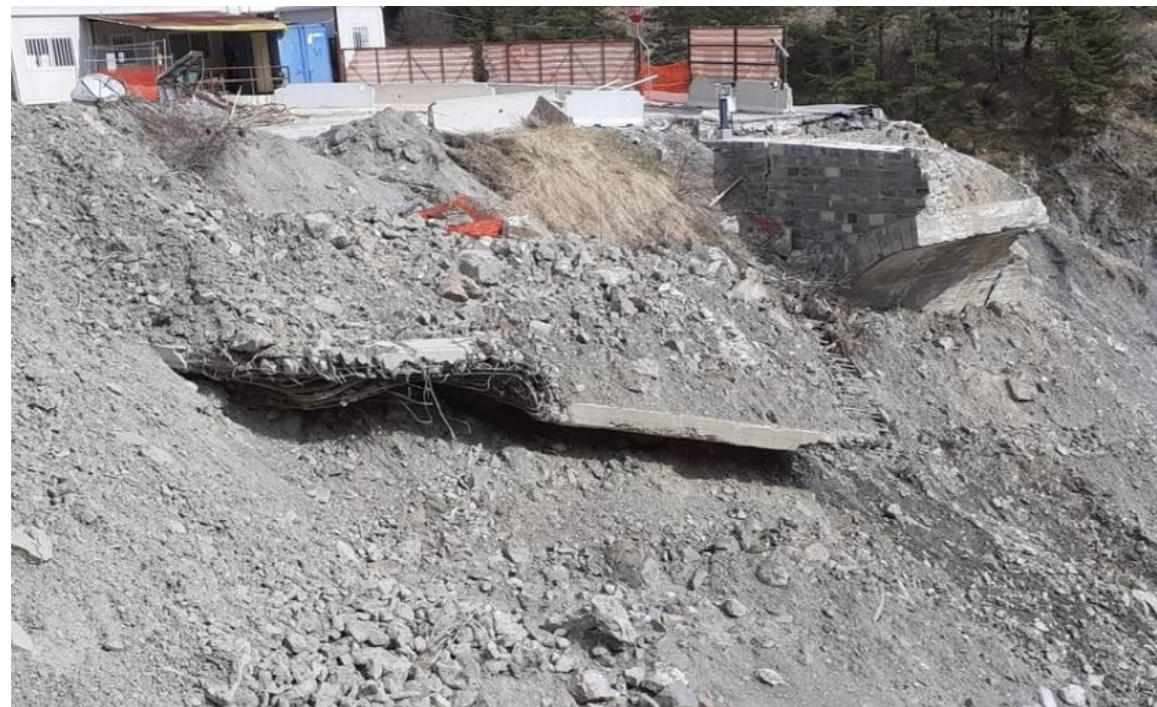
Un punto interessante da notare è la rottura del piano stradale dell'ultima struttura. In effetti, il piano stradale ha ruotato attorno ad un asse verticale senza crollare a valle. Ciò testimonia una forza orizzontale significativa a livello della coperta e una cinematica di "trasporto" del piano stradale per farlo ruotare attorno a questo asse. Non è stata quindi la rovina dei moli a portare alla distruzione del viadotto, ma uno sforzo laterale. L'illustration 41 mostra le modalità di rottura di questa struttura.

*Illustration 41* Rottura del piano stradale del viadotto sul Ca

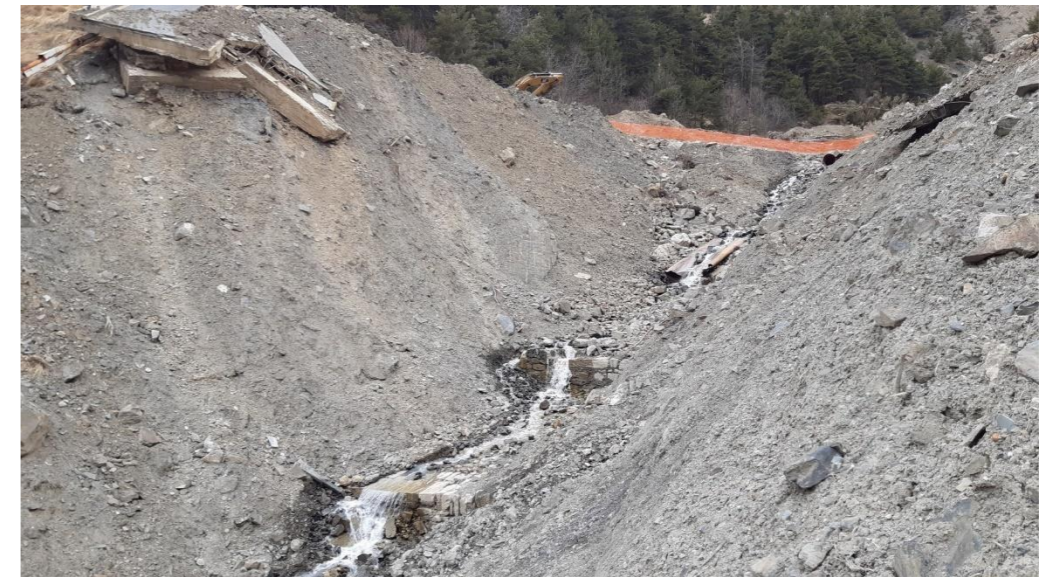
livello altimetrico. Le tre soglie preesistenti, infatti, non sono state distrutte durante l'evento di ottobre 2020, né i muri posti sotto le spalle dei due viadotti. Le seguenti illustrazioni mostrano questi elementi. Questo è visibile nelle Illustration 42 e Illustration 43 .

*Illustration 42* Soglie nel letto minore del Ca

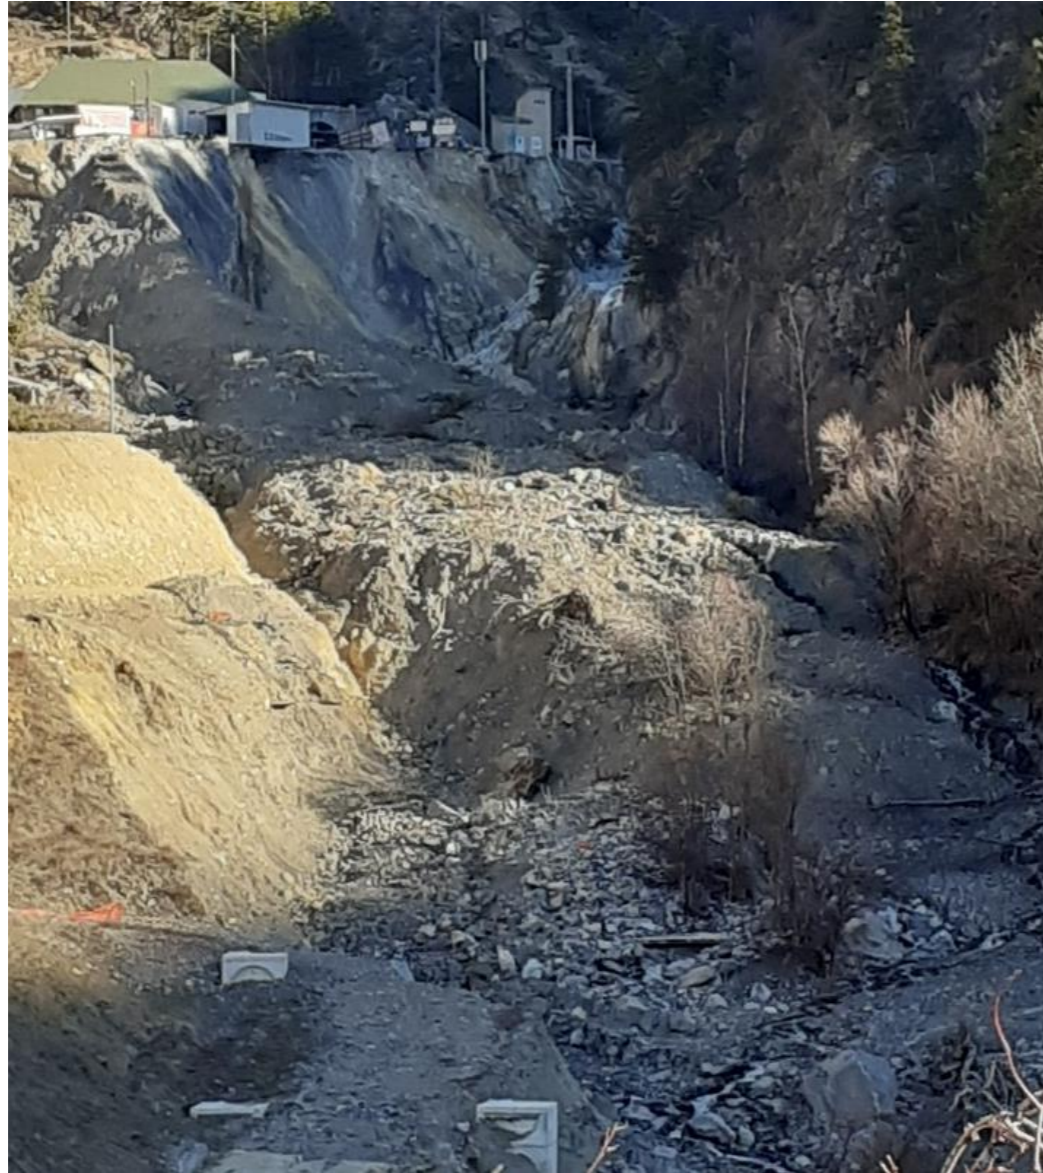
*Illustration 44* Vista panoramica dello approdo della lava torrenziale del Roia.

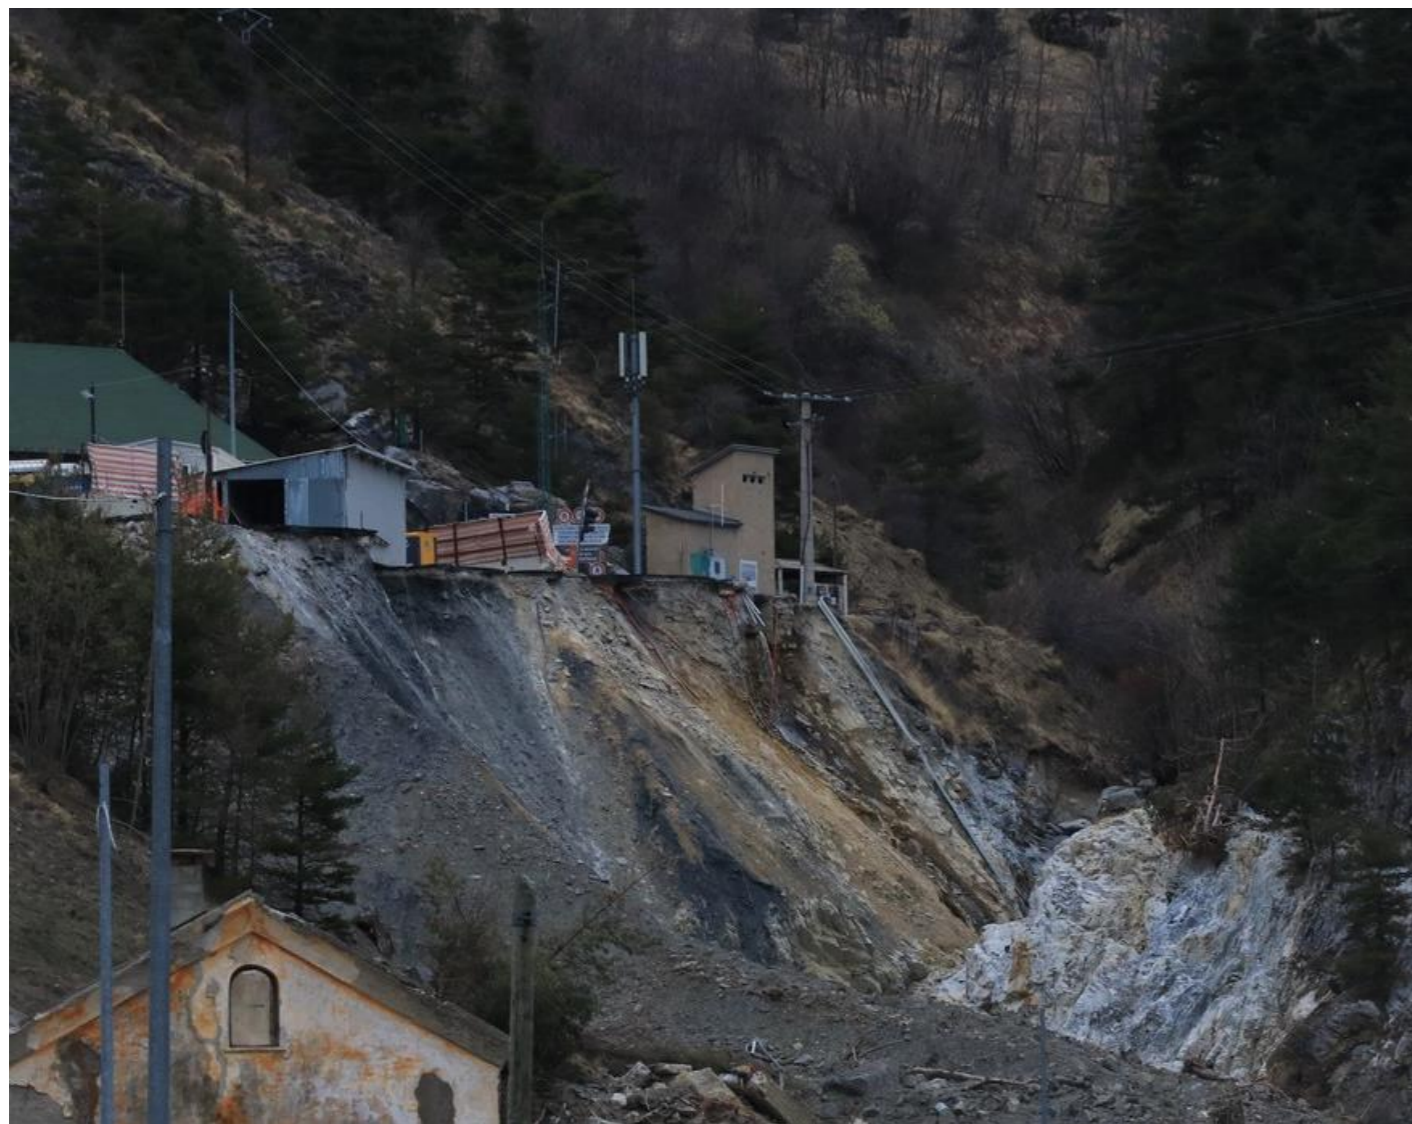
*Illustration 125* Piattaforma di accesso alla canna Est - Panoramica  
Il fiume Roia ha eroso il suo letto fino alla roccia. Si noti che l'installazione del cantiere è "nel vuoto".

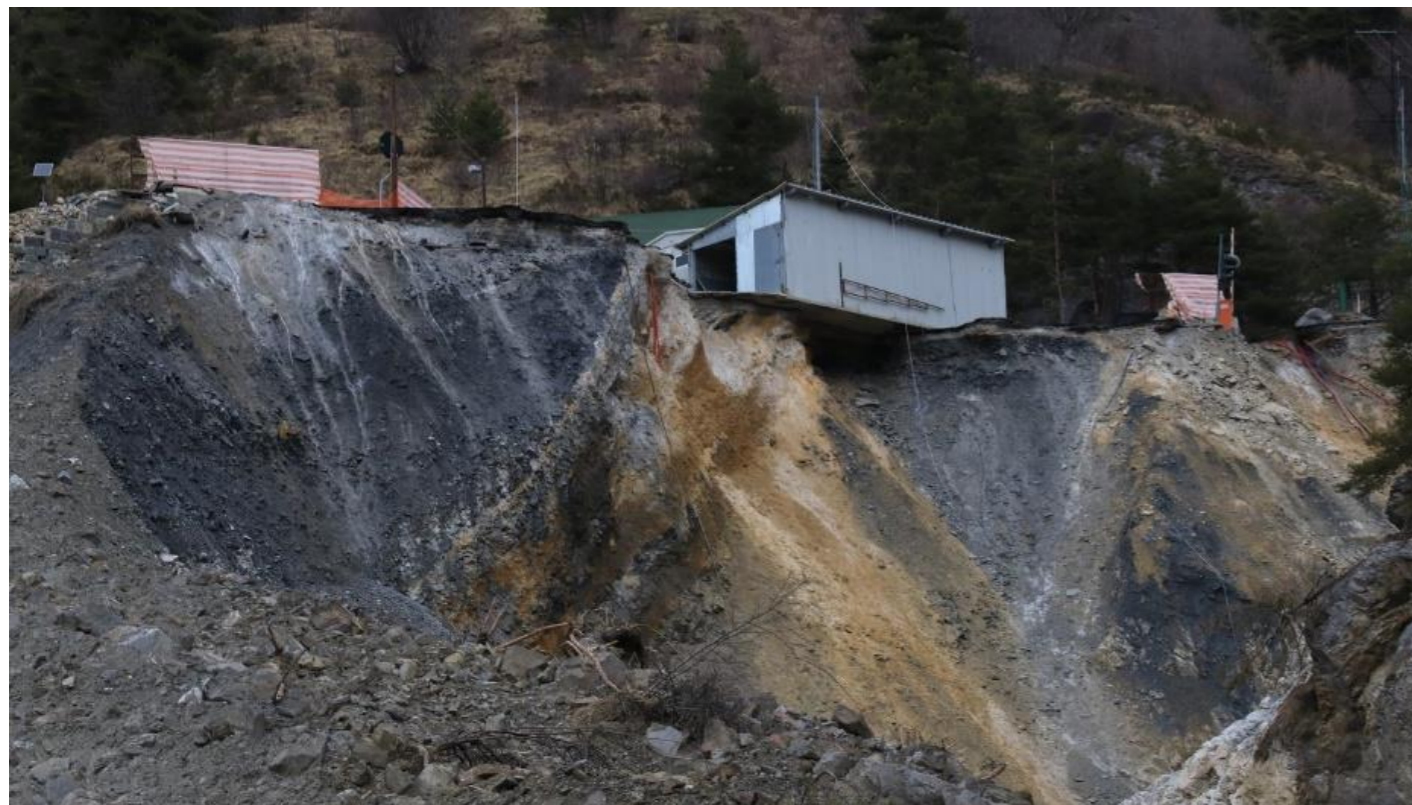
*Illustration 126* Piattaforma di accesso alla canna Est - Vista in direzione della canna Est  
La piattaforma è "sospesa" nel vuoto.

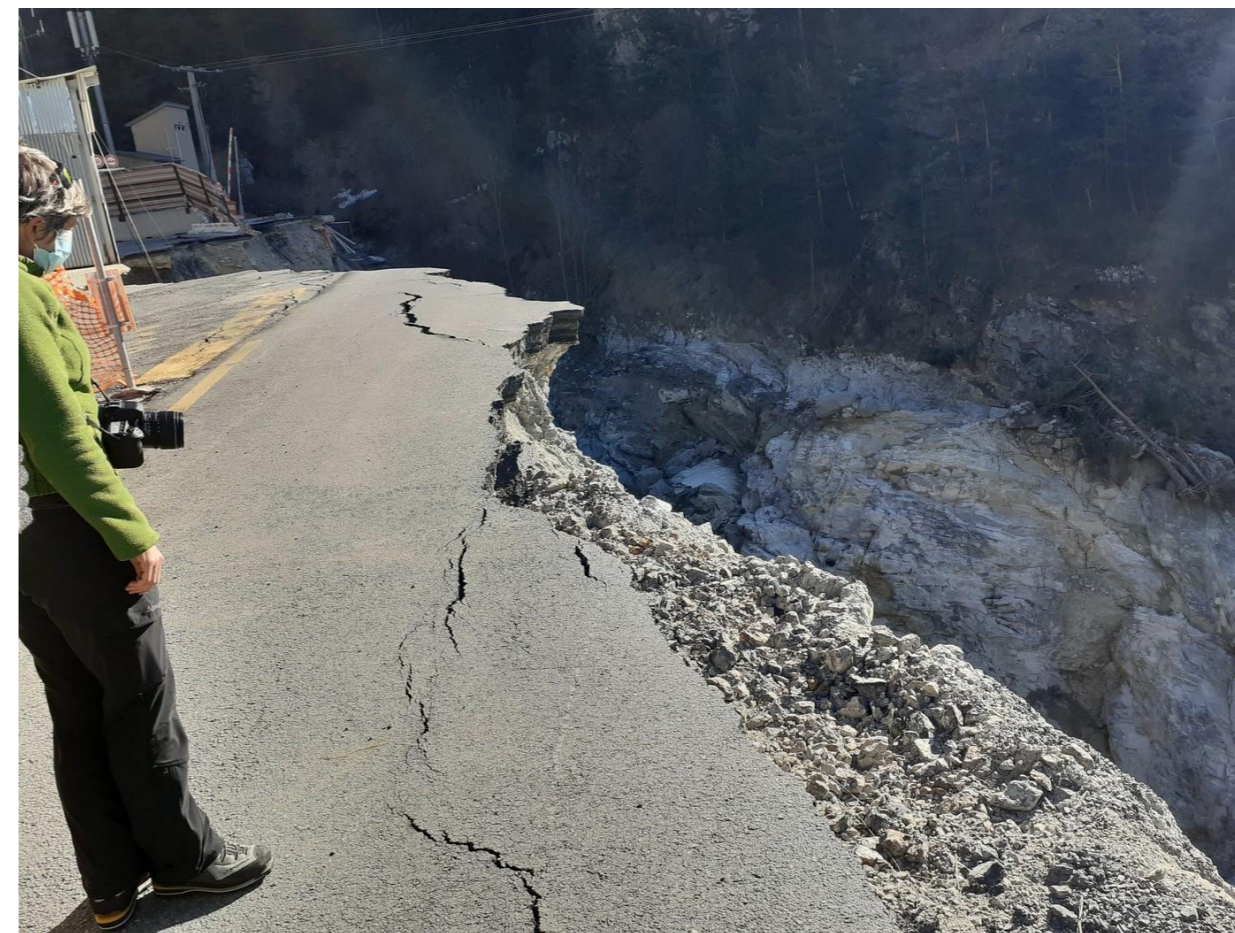
*Illustration 127* Piattaforma di accesso alla canna Est - Vista in direzione del fiume Roia  
Sul lato sinistro dell'illustrazione, i calcari giurassici sono visibili nel terrapieno.

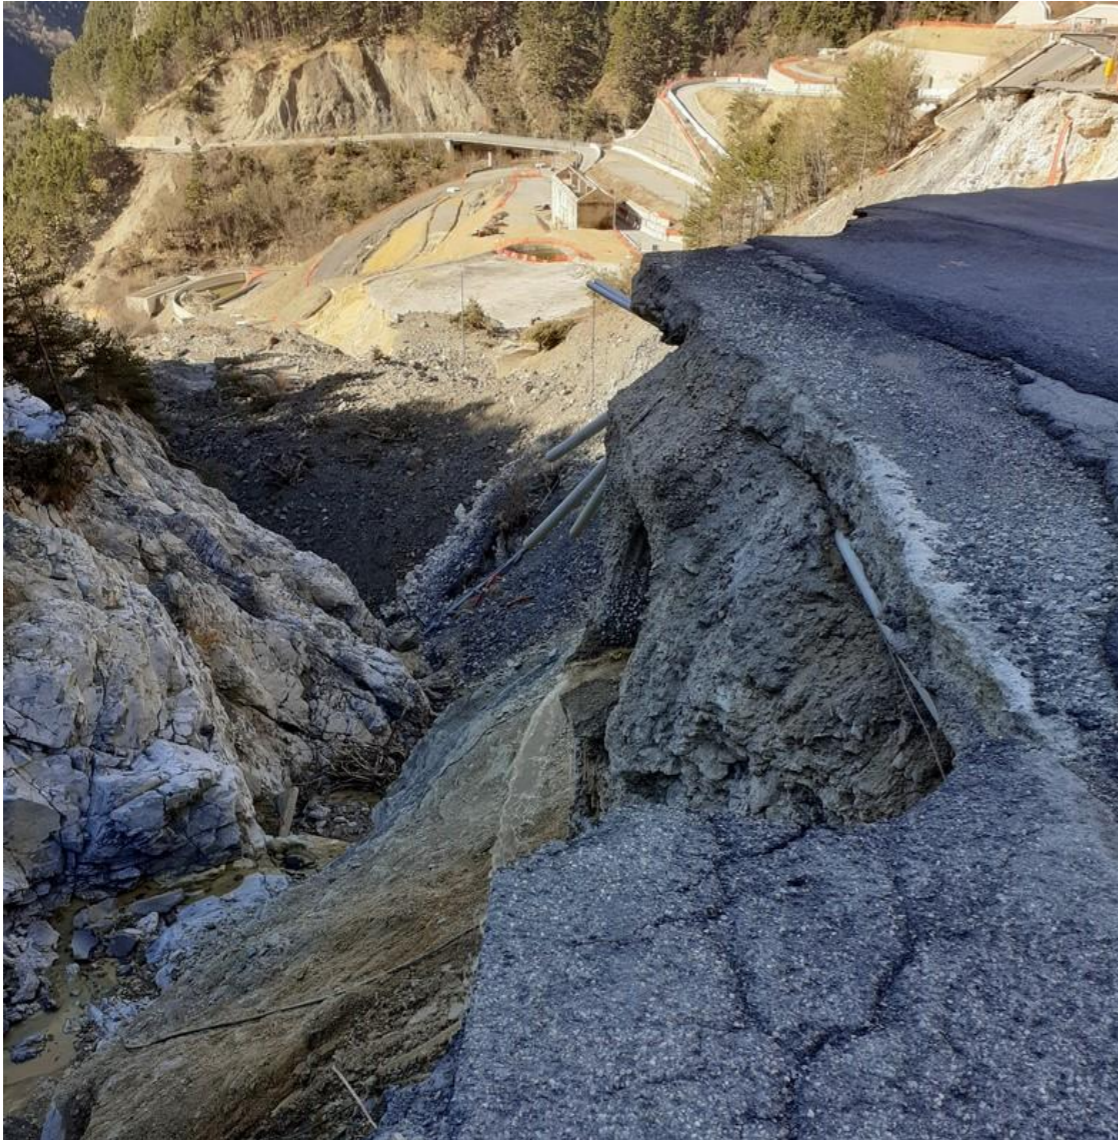
Illustration 128 Piattaforma di accesso alla canna Est - Vista in direzione di Tenda  
La carreggiata si basa su terreni più o meno induriti

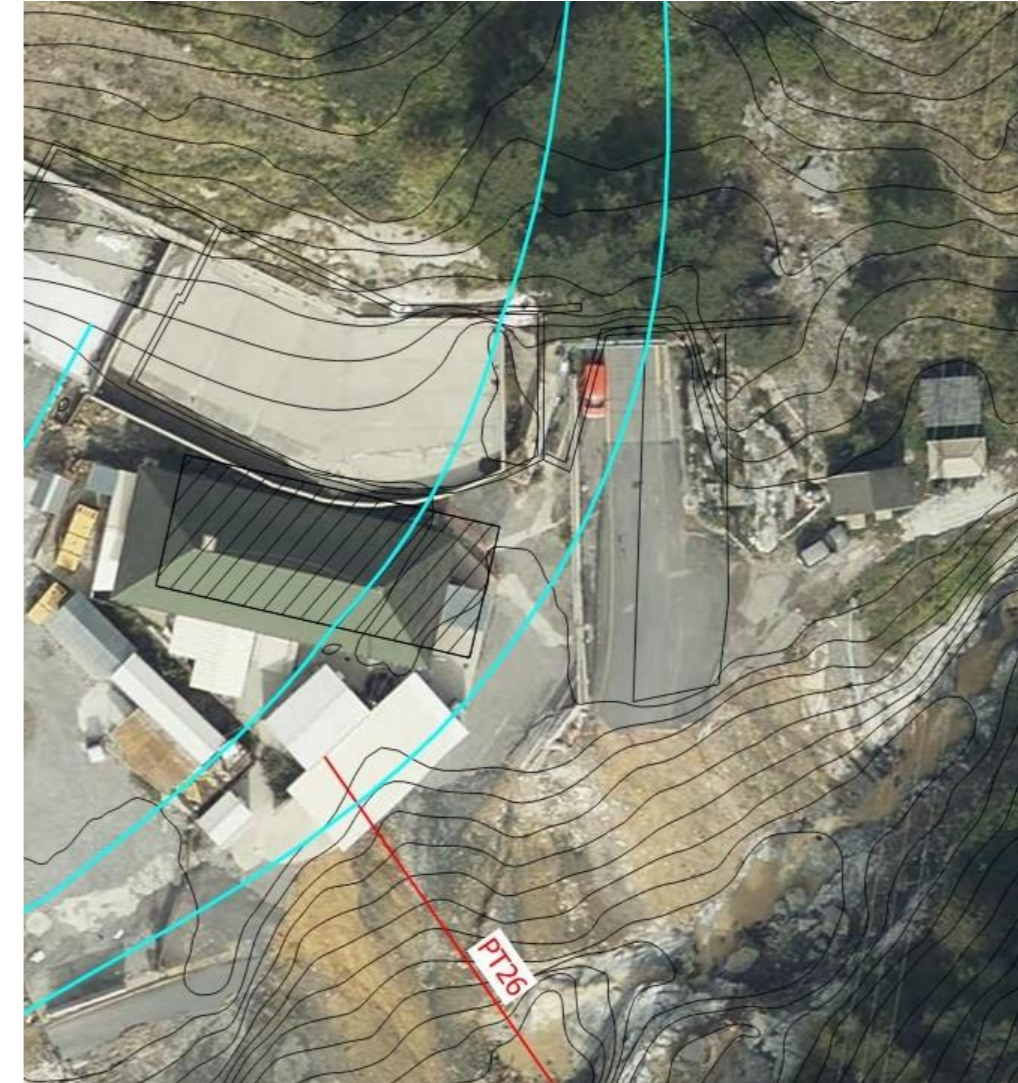
Illustration 129 Piattaforma di accesso alla canna Est - Vista aerea in direzione del limite della carreggiata  
Per garantire la visibilità all'ingresso del tunnel, per una testata inclinata rispetto all'ammasso roccioso, è necessario alesare nuovamente la testata del tunnel e allargarla.

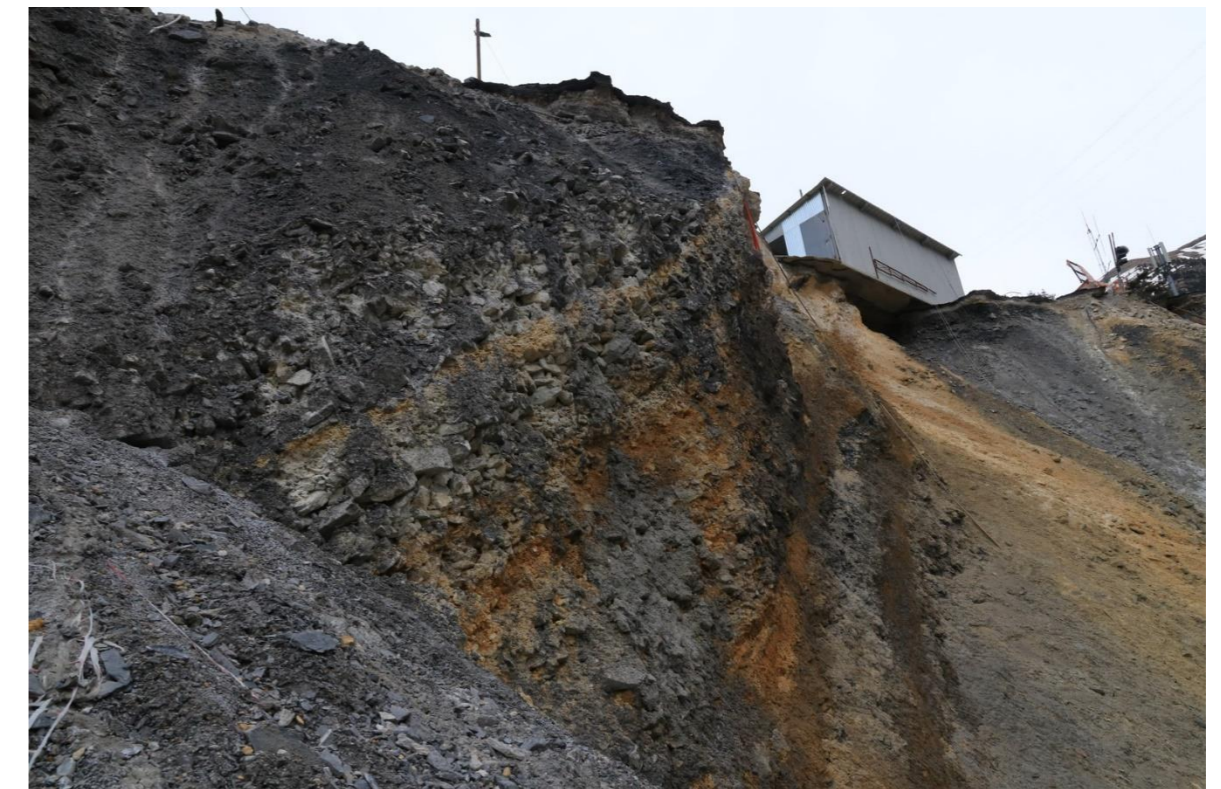
*Illustration 133 Materiali di riempimento induriti*

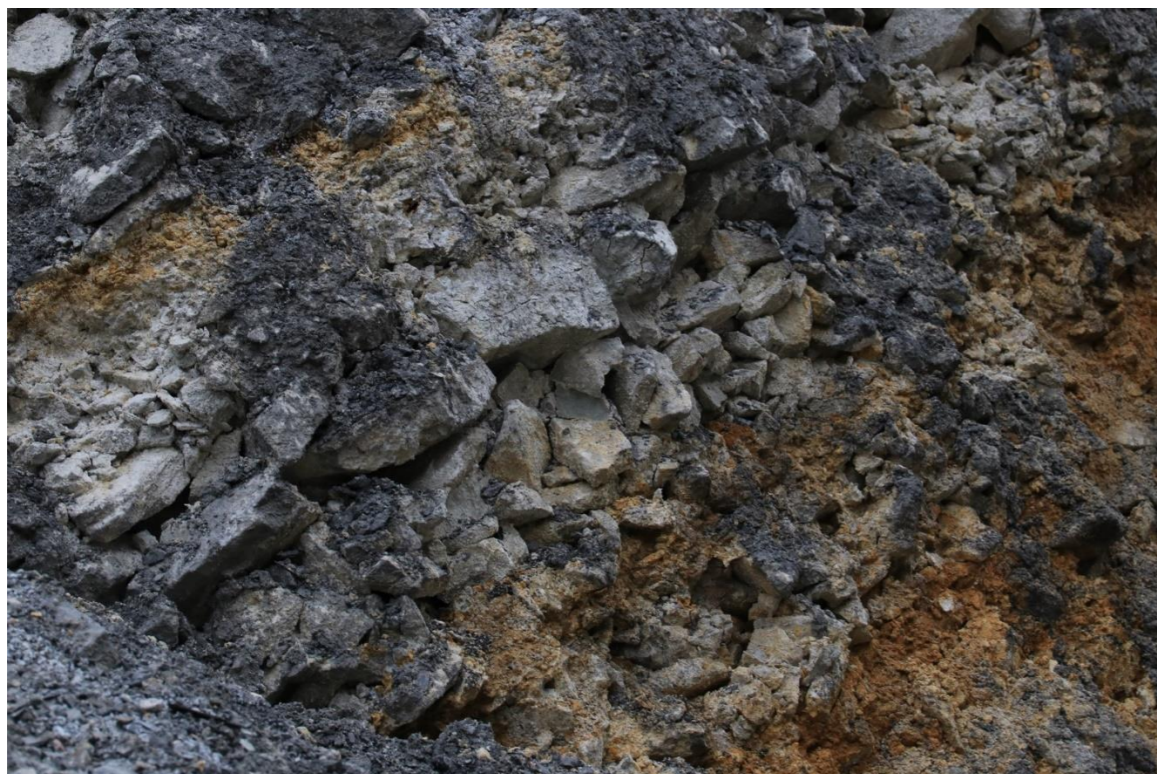
Illustration 134 Zoom sui materiali di riempimento induriti
