Studio de fattibilità del ripristino degli accessi al traforo stradale del colle di Tende

Fase 1: Primo elemento della missione: Situazione attuale -  
Diagnosi geotecnica - Studi esplorativi di fattibilità per il ripristino  
degli accessi al traforo stradale del colle di Tenda

Relazione dello studio del Cerema

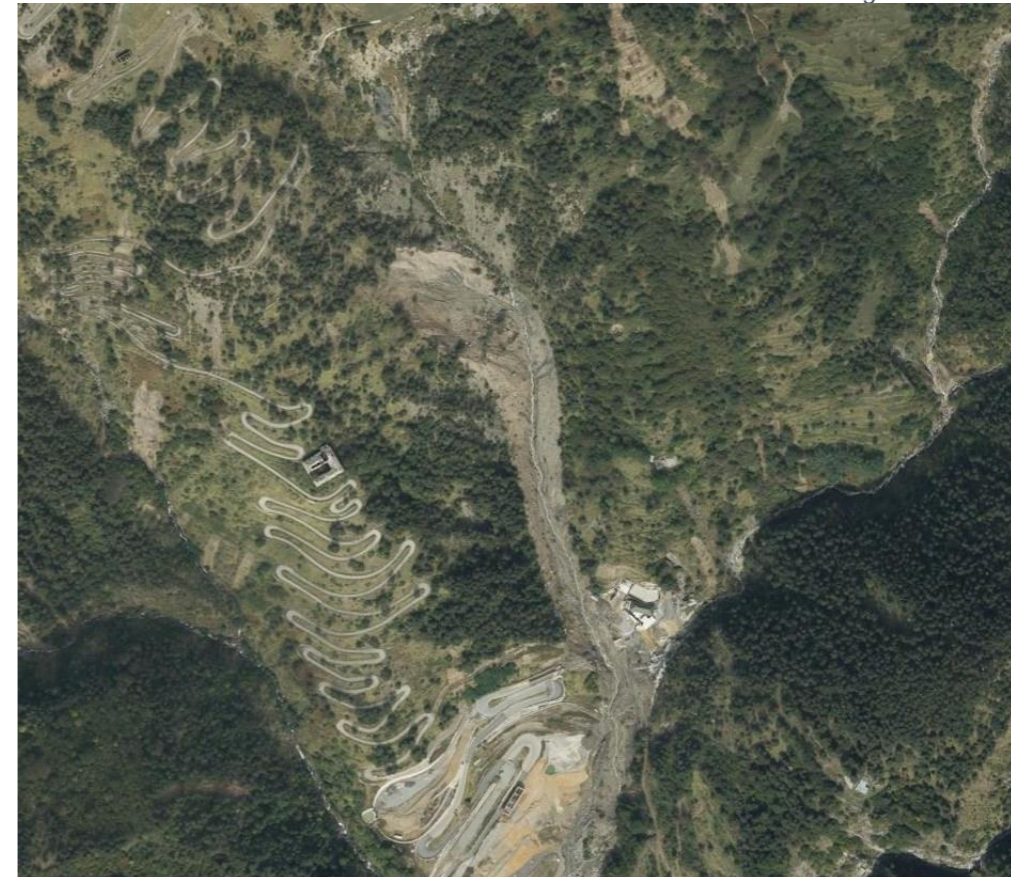
Illustration 2 : Accesso al traforo del colle di Tenda e versante a monte – Ortofotografia "post Alex" – ottobre 2020 (IGN©)  
Questa illustrazione mostra i movimenti superficiali e profondi del terreno che ora interessano questo versante, nonché il carattere erosivo del Roia.

Durante tali eventi, la piattaforma di accesso al tunnel storico (centro-destra nelle illustrazioni Illustration 1 e Illustration 2) è stata parzialmente distrutta dall'alluvione del Roia e due strutture per l'attraversamento della valle del Ca sono state spazzate via da un movimento del terreno (al centro delle illustrazioni Illustration 1 e Illustration 2). Queste due strutture permettevano l'accesso sia al tunnel storico sia al nuovo tunnel in costruzione.

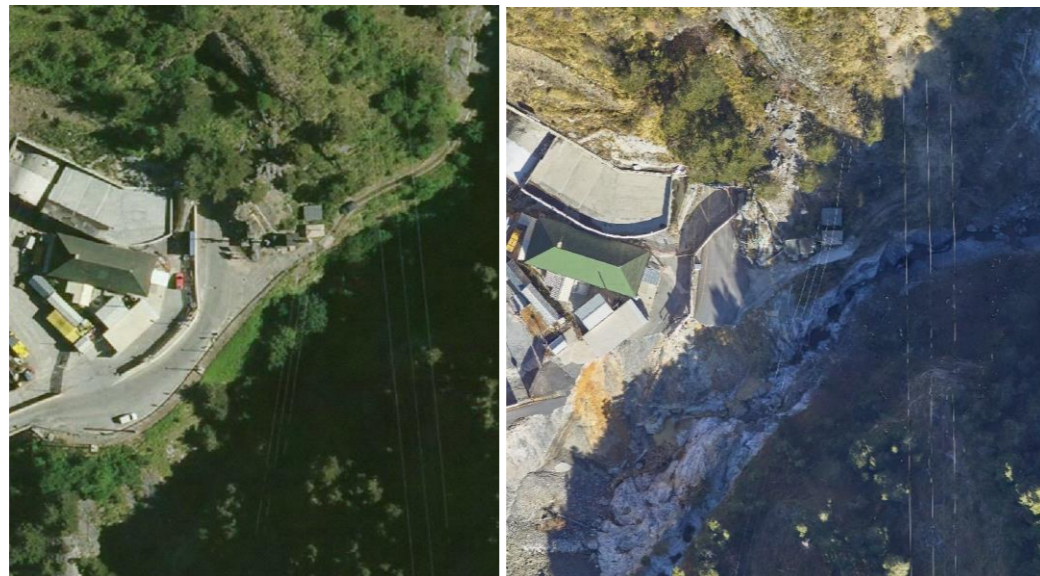
Questo evento è cronologicamente il primo ad essersi verificato. Al culmine dell'evento meteorologico, il Roia in piena ha eroso la base della piattaforma d'accesso al tunnel storico (verso l'Italia) che, avendo perso la scarpata a valle, è parzialmente crollata.. Le illustrazioni Illustration 3 e Illustration 4 mostrano la situazione prima e dopo l'evento meteorologico all'inizio di ottobre 2020.

Illustration 3 : Piattaforma di accesso al tunnel storico – Ortofotografie del 2017 e "post Alex" – ottobre 2020 (IGN©)

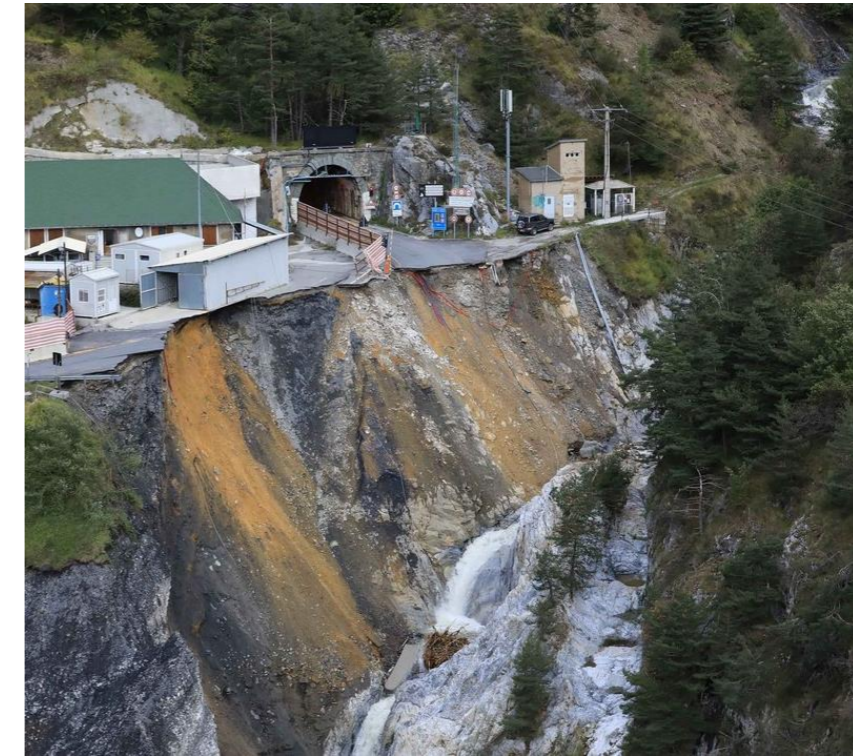
Illustration 4 : Piattaforma di accesso al tunnel storico (fotografia del 03/10/2020)  
Queste illustrazioni testimoniano la forte incisione del Roia nel suo letto (substrato calcareo osservabile nell'affioramento) che ha provocato la destabilizzazione del terrapieno a valle della piattaforma di accesso al tunnel storico.

L'azione del Roia nel suo letto (costituito da alluvioni) è molto impressionante poiché lo ha completamente "pulito" fino a far affiorare il substrato calcareo giurassico. Il terrapieno a valle della piattaforma, apparentemente costituito dal materiale di marinaggio (materiale da estrazione) proveniente dal tunnel storico, è stato spazzato via lasciando la piattaforma parzialmente distrutta e localmente al di sopra del vuoto.

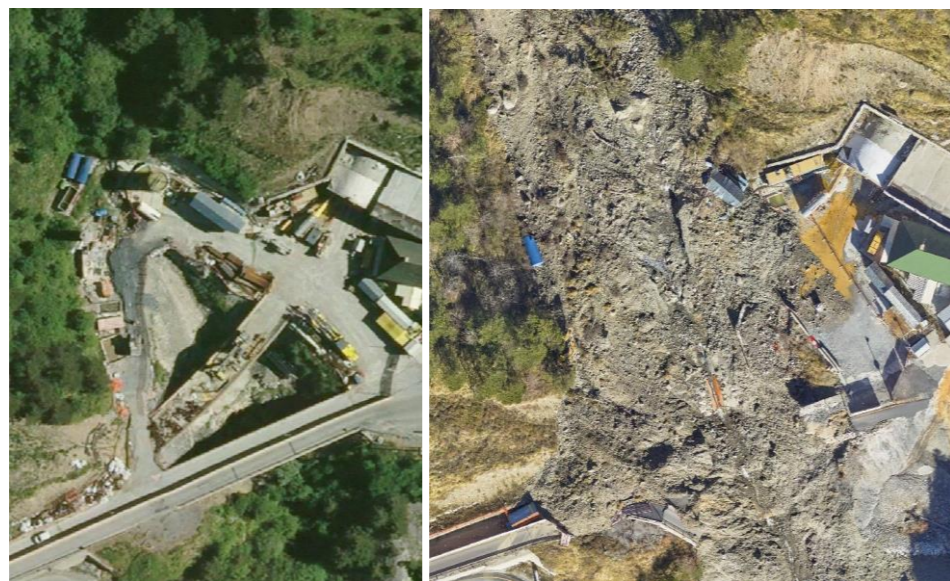
Questo evento si è verificato tra 24 e 48 ore dopo le piogge del 3 ottobre 2001, vale dire tra il 3 e il 4 ottobre 2020. Uno smottamento ha avuto inizio sul versante che delimita la sponda destra del vallon del Ca e si è esteso ai viadotti distruggendoli. Le illustrazioni Illustration 5 e Illustration 6 mostrano il settore dei due viadotti prima e dopo l'evento meteorologico all'inizio di ottobre 2020.

Illustration 5 : Viadotti di accesso – Ortofotografie del 2017 e "post Alex" (IGN©)

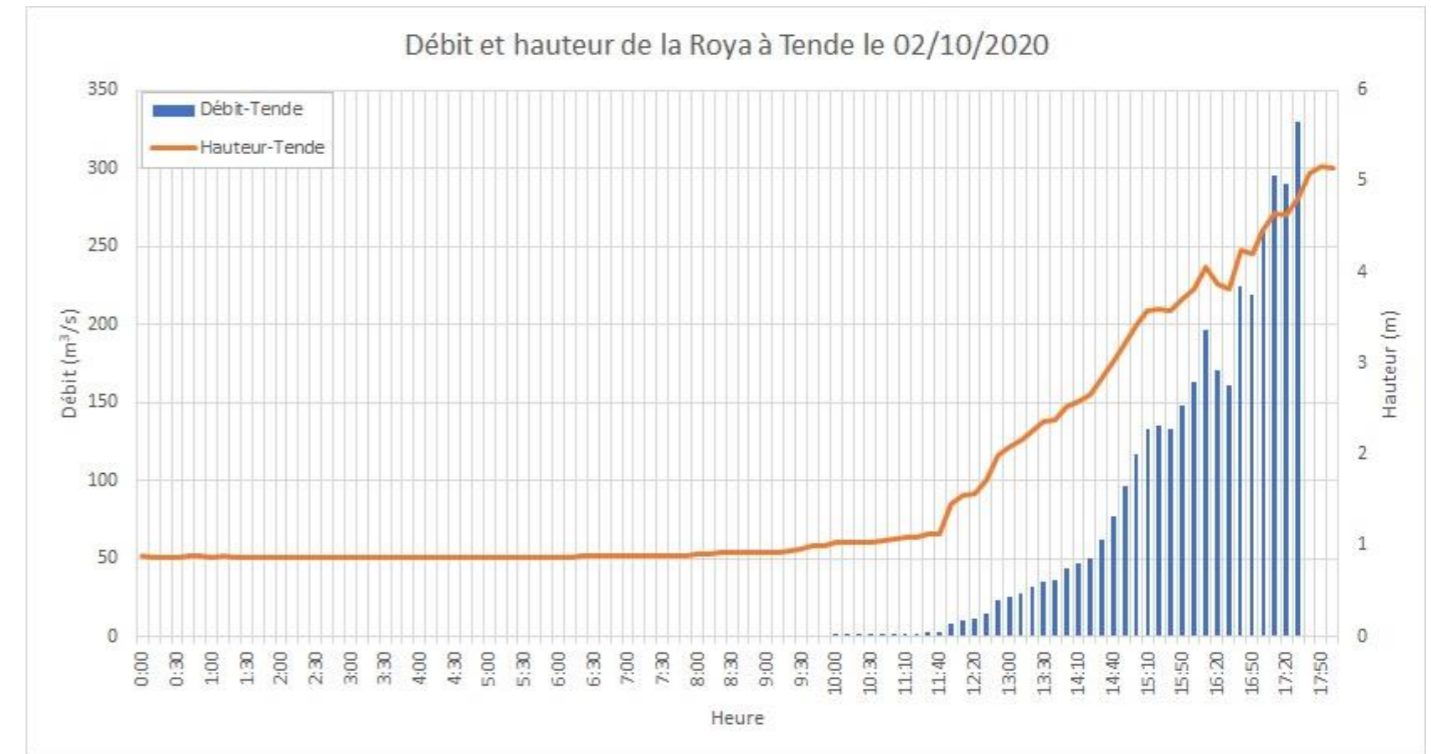
L'Illustration 8 di seguito mostra i dati registrati dalla stazione EDF di Tende che ha modellato una curva di taratura in piena; fino ad allora la misurazione più alta eseguita in questo sito era di 22,5 m<sup>3</sup>/s.

Illustration 8 : :Dati di portata e quota registrati dalla stazione EDF nel fiume Roia a Tenda  
I dati di portata del flusso si interrompono alle 17:30, la curva di taratura non supera i 5 m. I dati relativi all'altezza si interrompono alle 18:00 poiché la stazione è stata probabilmente distrutta poco dopo.

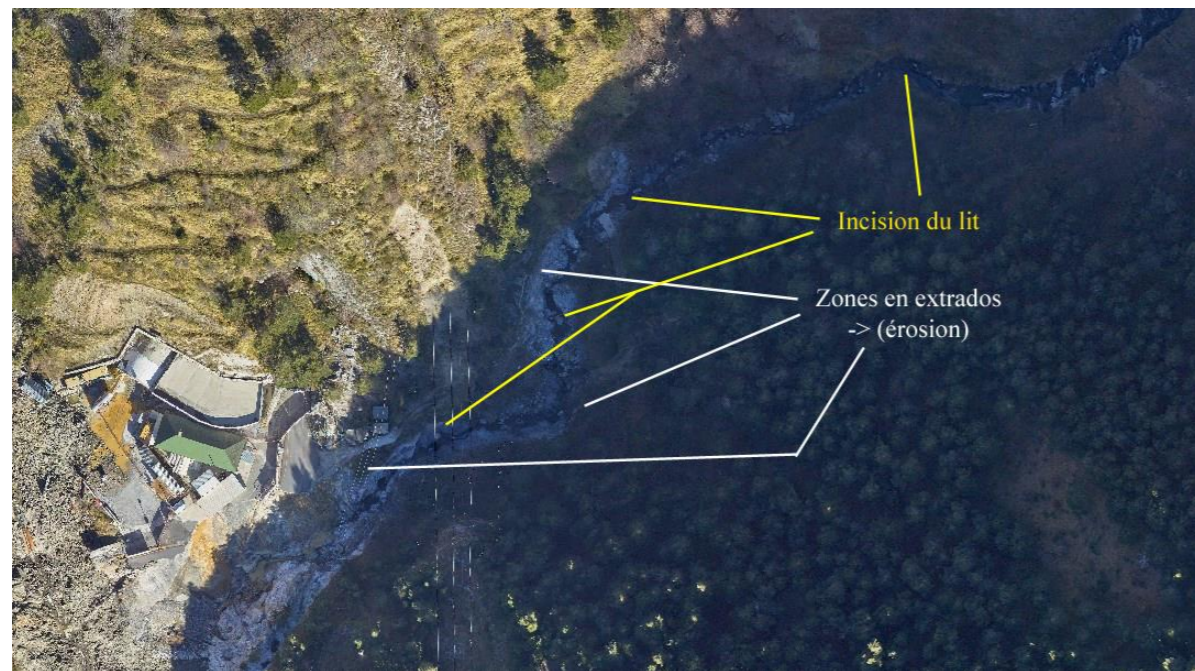
Illustration 9 : Ambiente a monte della confluenza Cannelle - Roia

Questa illustrazione mostra chiaramente i fenomeni di erosione sulla parte superiore del fiume così come lo scavo da parte di quest'ultimo nel suo letto.

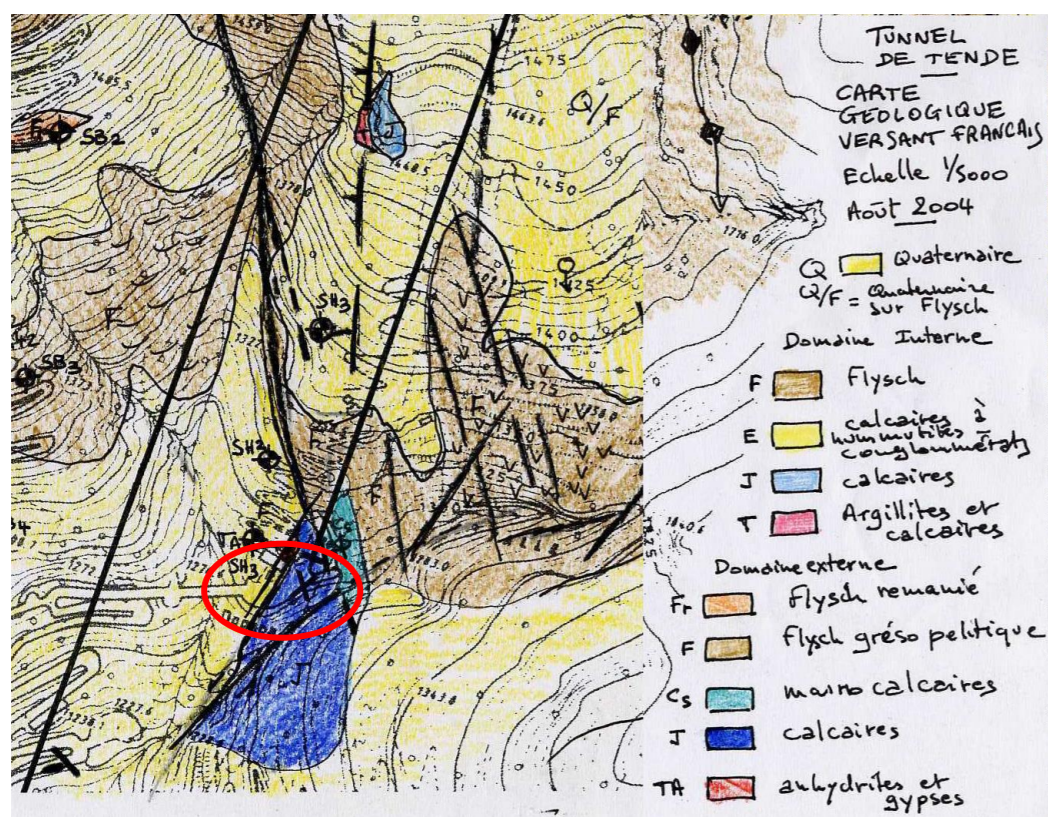
Situata all'uscita del tornante, sulla parte superiore, l'argine a valle della piattaforma ha subito, dall'inizio della piena del Roia, un'erosione alla sua base proprio in linea con l'ingresso del tunnel. Secondo gli studi eseguiti per la realizzazione del nuovo tunnel e per lo sviluppo degli accessi alle gallerie, i materiali di questa piattaforma sono costituiti dagli argini fatti con materiali da marinaggio (estrazione) del tunnel. Questi materiali sono stati molto probabilmente "scaricati" (eventualmente compattati) direttamente sul calcare giurassico visto sull'illustration 9 (calcare di colore biancastro) e cartografati sull'illustration 10 di seguito.

Illustration 10 : Cartografia geologica dell'area studiata (CETE Méditerranée - Laboratoire de Nice - 09/2004)  
In un cerchio rosso, la piattaforma di accesso al tunnel storico. In blu, i calcari giurassici visibili nell'illustrazione 7 sopra.

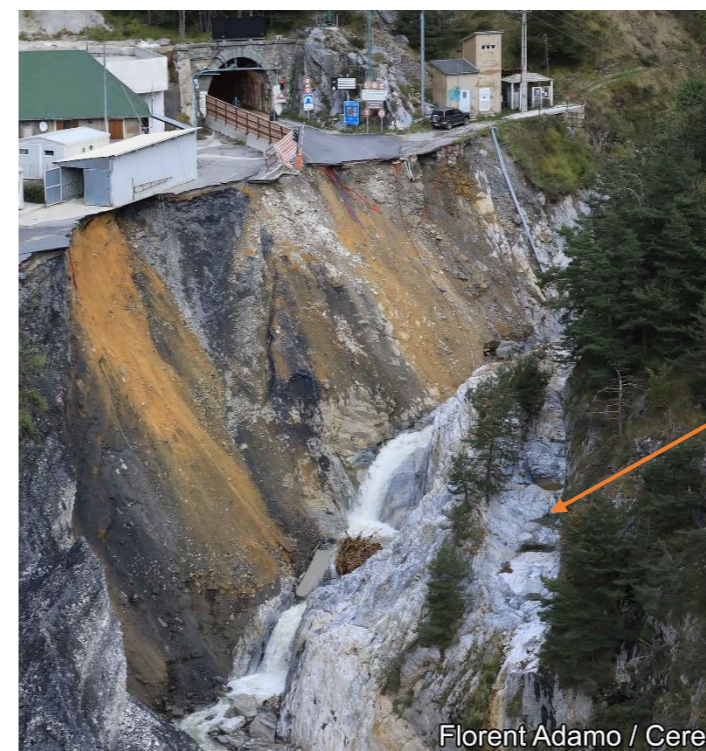
Occorre notare che durante la costruzione del tunnel storico, il letto del Roia è stato incanalato verso la sua sinistra idrografica in modo da poter scaricare i materiali da marinaggio dal tunnel in una zona fuori dall'acqua, questo è visibile sull'illustration 11 di seguito.

Vecchio canale creato per deviare il letto del Roia durante la costruzione del del tunnel storico.

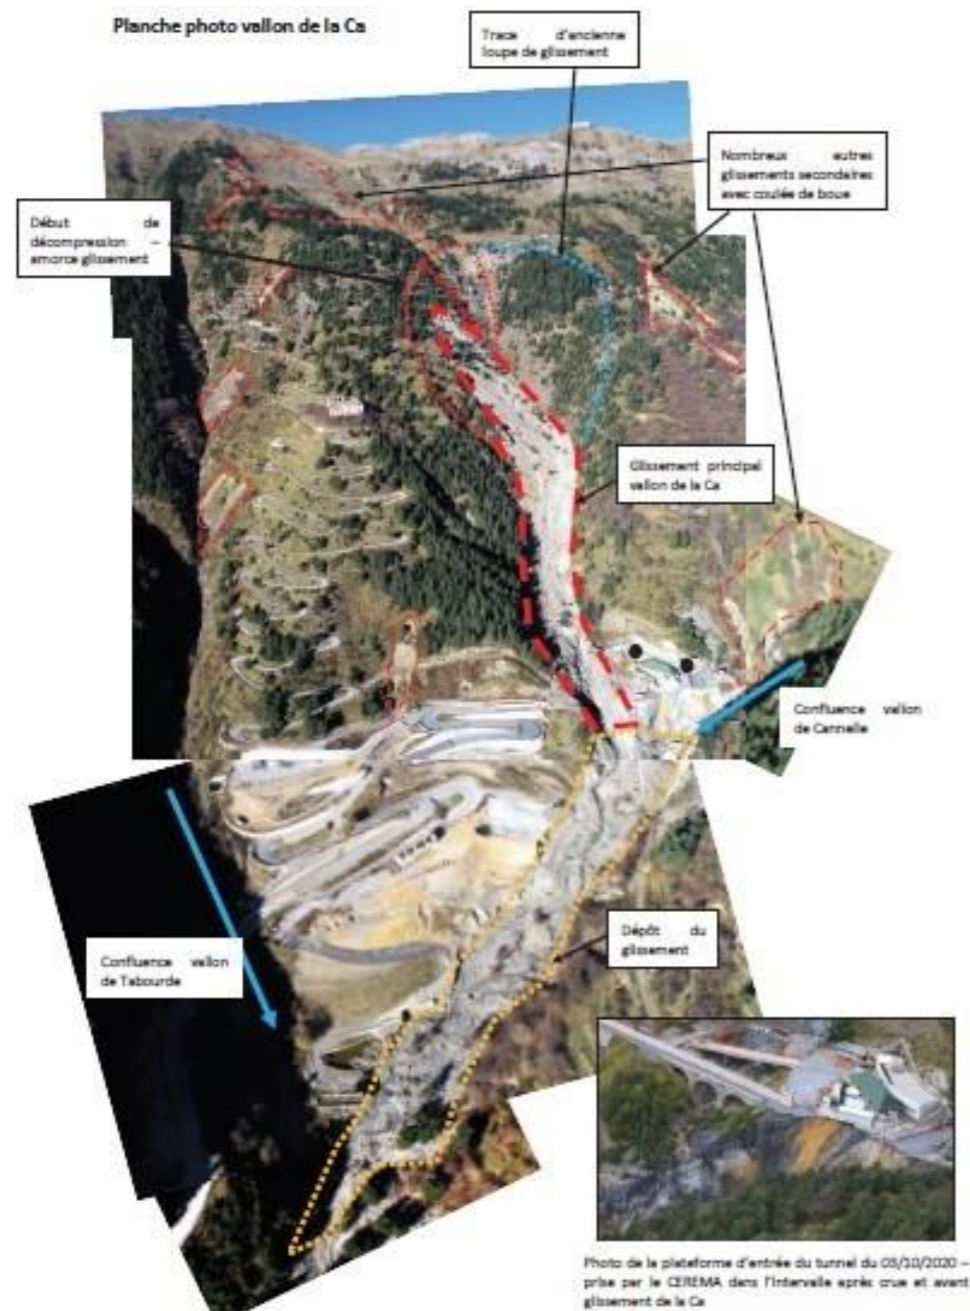
Illustration 12 : Analisi geomorfologica di eventi localizzati al Vallon del Ca (RTM 06)

Oltre allo smottamento principale (ben visibile in questo fotomontaggio), ci sono molti altri superficiali diventati colate di fango. Questi fenomeni sono visibili fino ai limiti del bacino idrografico (crinale).

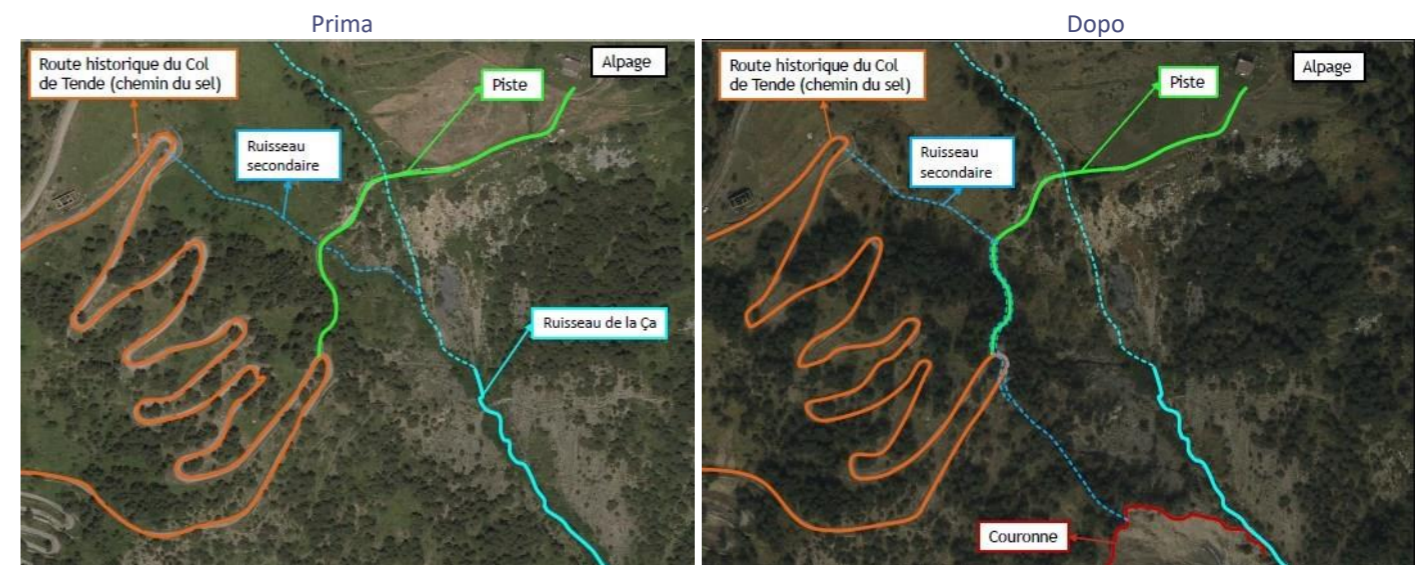
Illustration 13 : Interpretazione dei cambiamenti nei flussi durante la tempesta Alex (Dott. VALENTE ARNALDI)

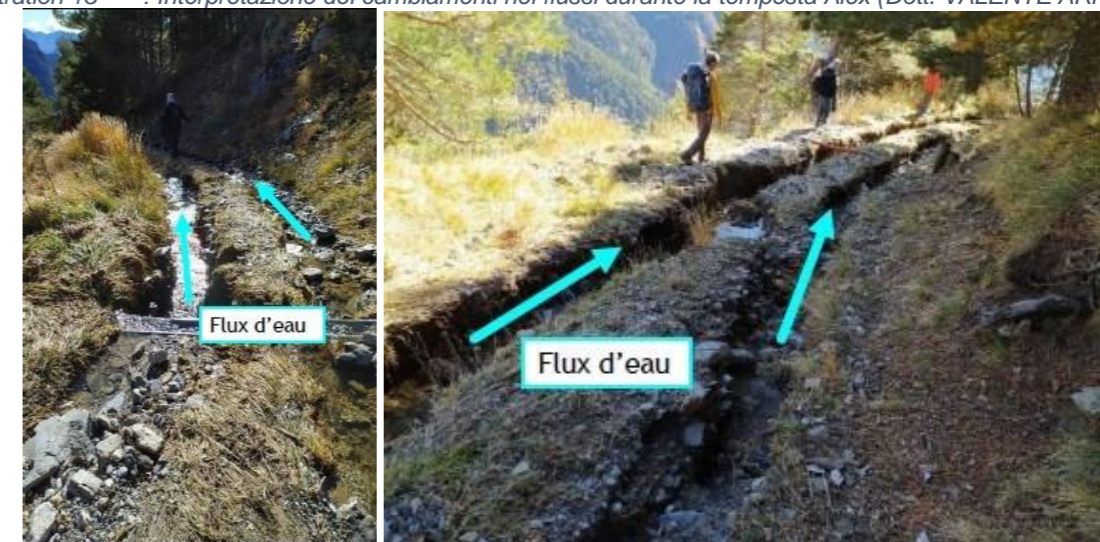
Illustration 14 Deflusso lungo il sentiero che porta agli alpeggi (Dott. VALENTE ARNALDI)

Il ruscellamento lungo il sentiero è notevole. I solchi testimoniano della natura altamente erosiva di questo dilavamento, così come della quantità d'acqua passata attraverso questo sentiero.

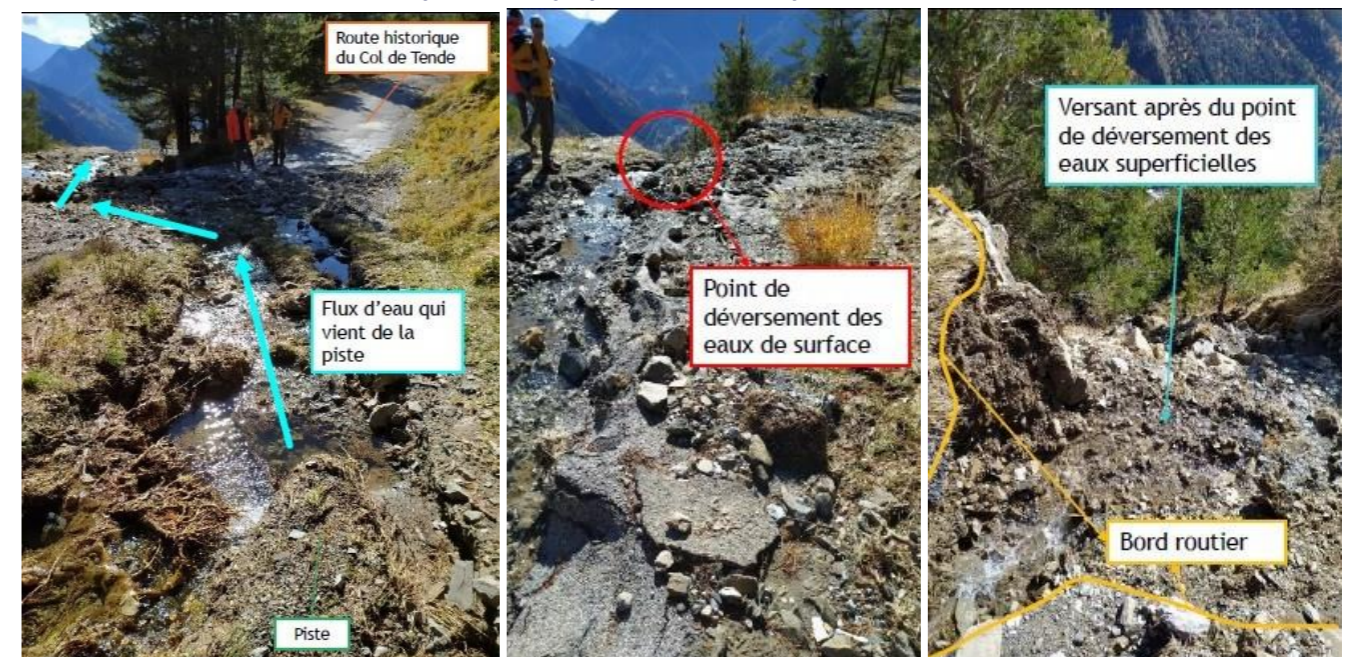
Illustration 15 : Dilavamento - Incrocio con la vecchia strada del sale - punto di scarico sul versante (Dott. VALENTE ARNALDI)

Le acque provenienti dal sentiero degli alpeggi sboccarono violentemente sulla vecchia strada del sale (asfalto distrutto) prima di "confluire" nel versante poche decine di metri a valle.

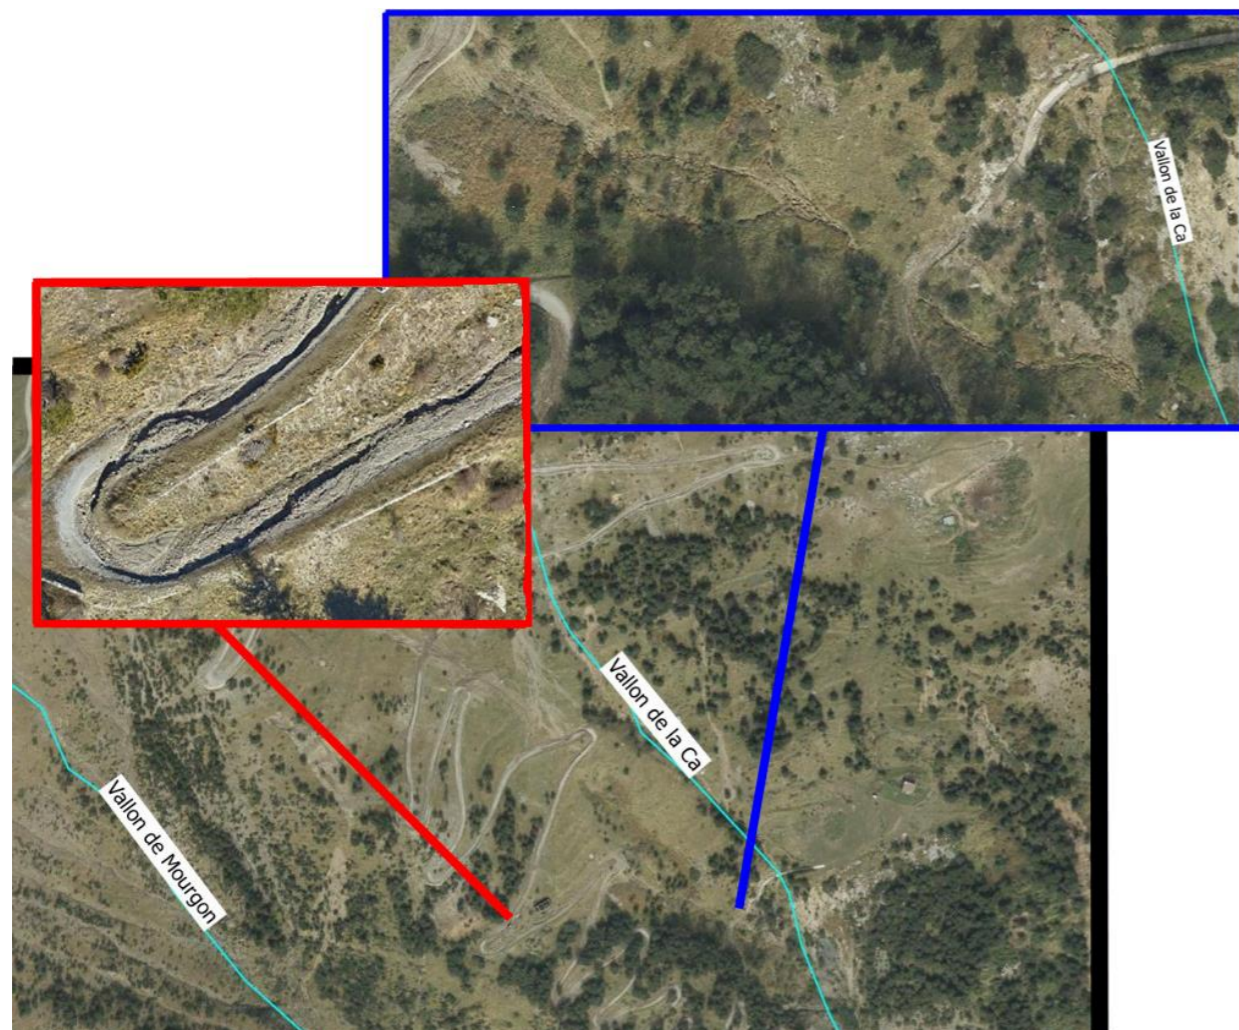
**Illustration 16** : Ruscigliamento in testata del bacino idrografico del Vallon del Ca - Ortofotografia "post Alex" (IGN©)  
Il ruscigliamento generalizzato nel bacino idrografico del Vallon del Ca e non solo il sentiero di accesso agli alpeggi ha concentrato tutte le acque del versante per portarle verso la frana.

In rosso, il ruscigliamento leggermente a monte della frana: L'acqua superficiale rimane sul sentiero.  
In blu, l'area documentata dal Dott. VALENTE ARNALDI: Si osserva che le acque del ruscello secondario attraversano il sentiero di accesso agli alpeggi.

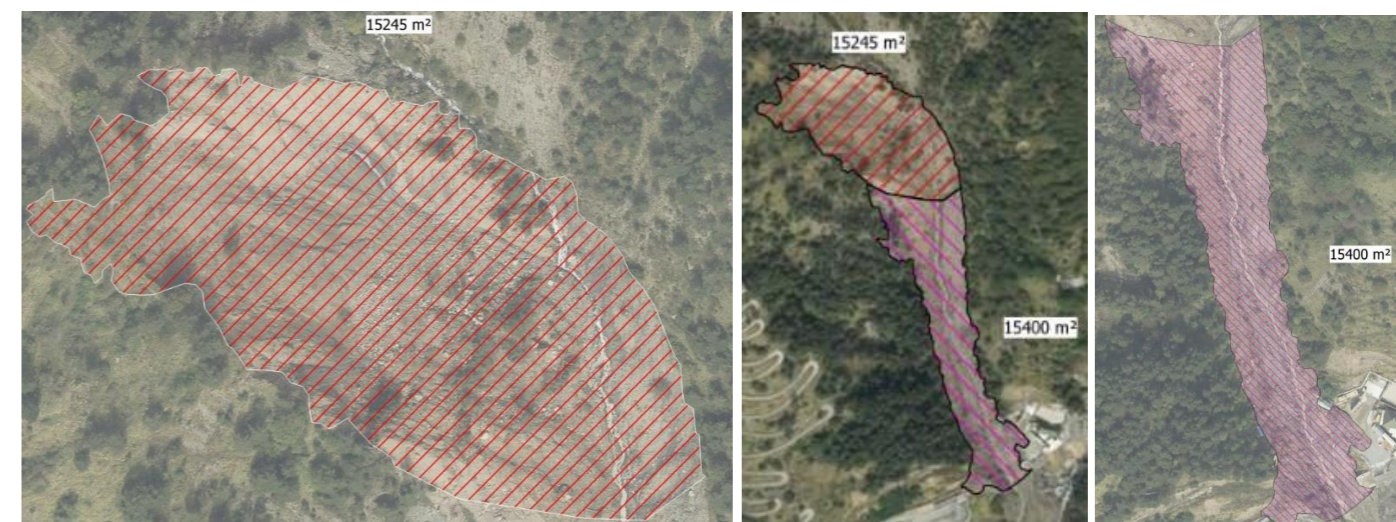
**Illustration 17** : Aree della nicchia di sfondamento e del corridoio di propagazione - Ortofotografia "post Alex" (IGN©)  
La nicchia di sfondamento (~ 15.000 m<sup>2</sup>) è equivalente, in superficie, al corridoio di propagazione della frana.

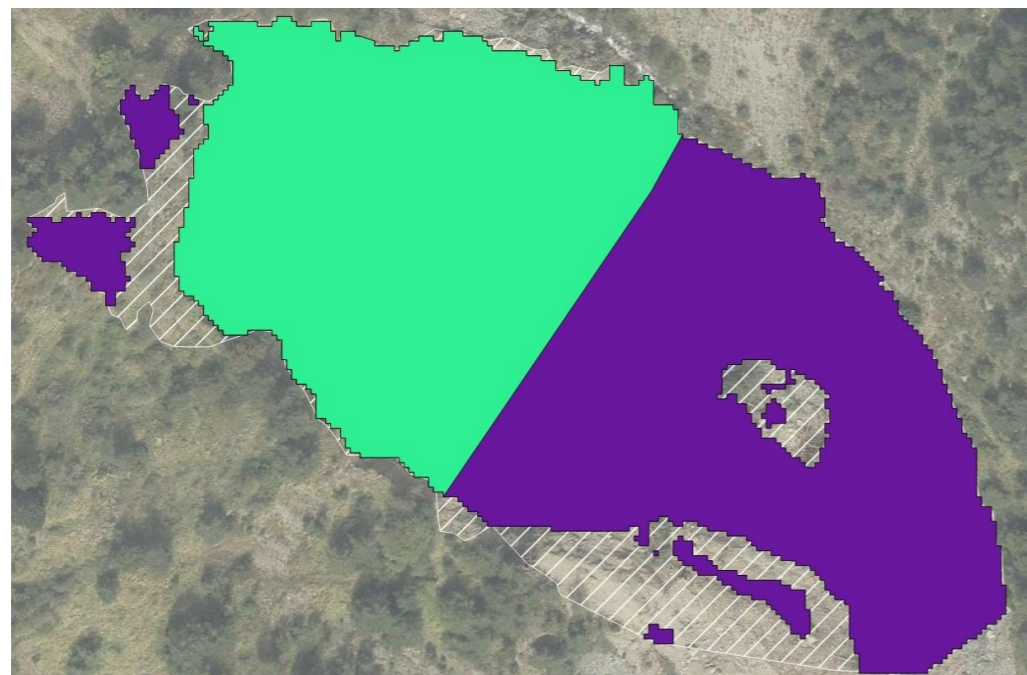
A livello della nicchia di sfondamento, la differenza tra i DEM "post-Alex" e 2018 e 2018 dà una superficie di erosione di circa 1,3 ha (13.000 m<sup>2</sup> corrispondenti alle aree verde e viola dell'illustration 18), i 2.200 m<sup>2</sup> circa che rimangono corrispondono quindi alla zona di deposito franoso, localizzata principalmente a sud della nicchia di sfondamento. Su questi 13 ha, l'erosione massima raggiunge i 16 m di profondità e l'erosione media è di circa 5,7 m. Per valutare più precisamente il volume della frana a livello della nicchia di sfondamento si considera solo la parte superiore di essa, che è stata completamente "eliminata" ed è più rappresentativa del fenomeno, si spiega questa manipolazione nell'illustration 18 di seguito.

Illustration 18 : Zona considerata per la valutazione del volume della frana - Ortofotografia "post Alex" (IGN©)  
In bianco tratteggiato, il contorno "globale" della frana di ottobre 2020.  
In viola, l'area erosa.

In verde, la zona a monte della frana, presa in considerazione per la stima del volume della frana di ottobre 2020

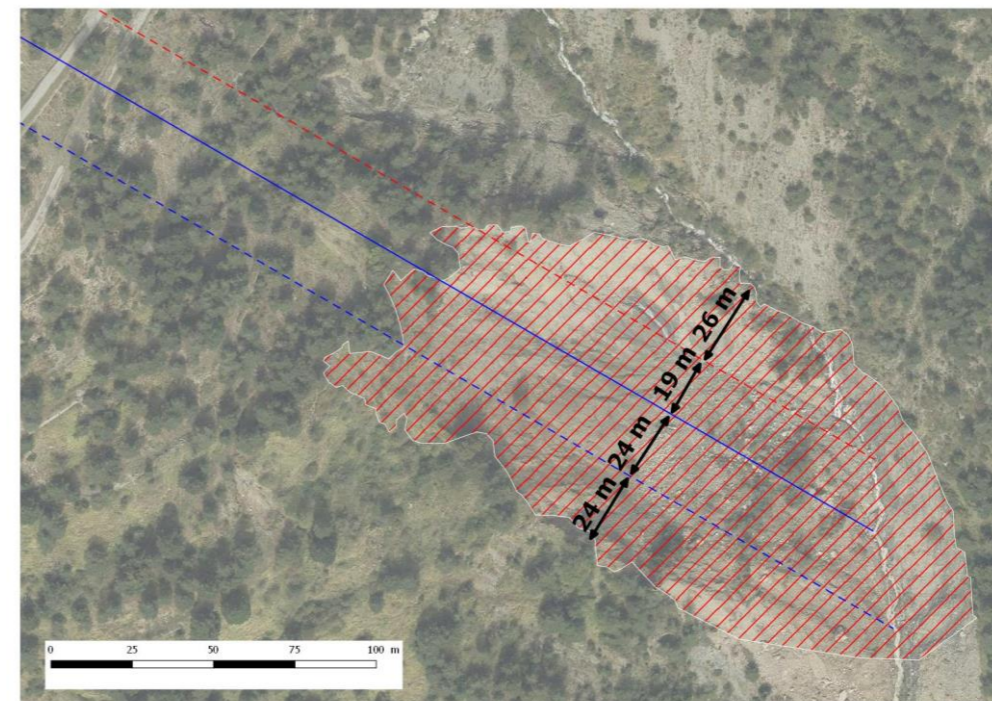
Illustration 19 : Principale nicchia di sfondamento con la posizione dei tre profili di calcolo - Ortofotografia "post Alex" (IGN©)

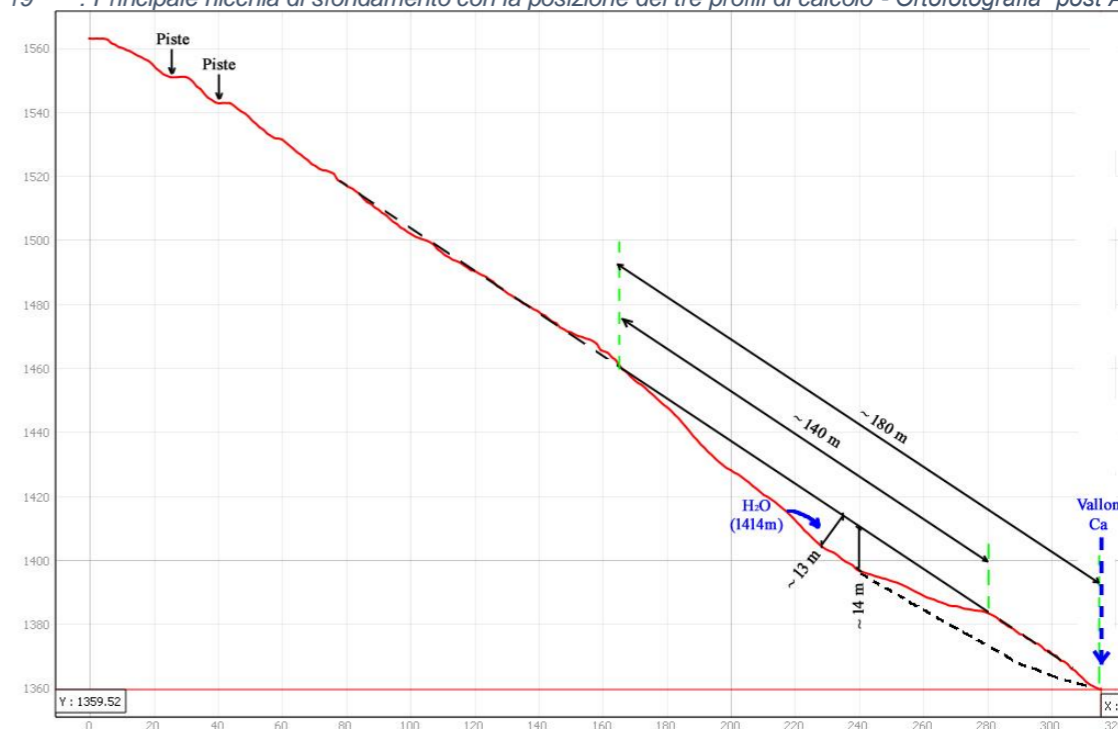
Illustration 20 : Profilo centrale (linea blu continua dell' Illustration 19)

La linea punteggiata sottile indica la forma proposta per la superficie della frana. La linea punteggiata più grossolana indica la probabile pendenza di equilibrio del pendio prima della tempesta Alex. I valori di abbassamento naturale del terreno misurati consentono di valutare il volume complessivo dei materiali spostati nonché quello dei materiali spostati ma rimasti sul posto.

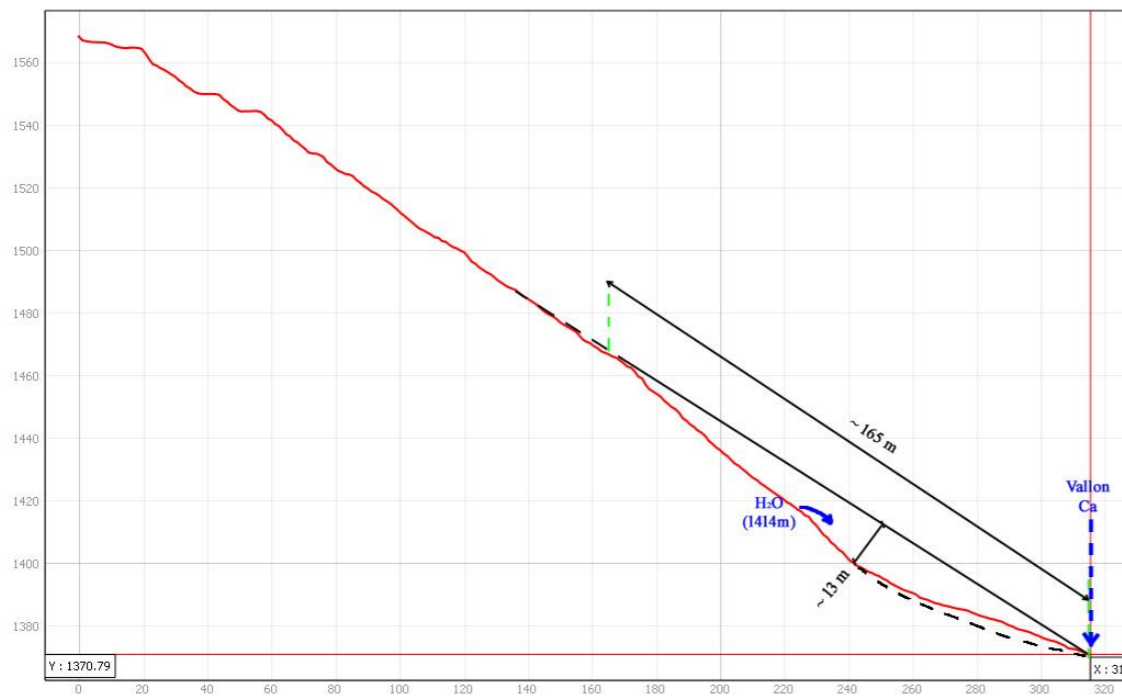
Illustration 21 : Profilo a monte (linea rossa tratteggiata dell'illustration 19)

Tenendo conto dei valori geometrici riportati sull'illustration 19, il volume spostato associato a questo profilo può essere valutato come segue:  $\frac{(165 \times 13)}{2} \times 0,8 \times (\frac{1}{2} \times 19 + \frac{2}{3} \times 26) \sim 23\ 000\ m^3$  (essendo 0,8 un coefficiente che tiene conto della forma della superficie della frana e 19 e 26 m le larghezze del profilo, 2/3 consente di tenere conto della forma della nicchia di sfondamento a nord di questo profilo).

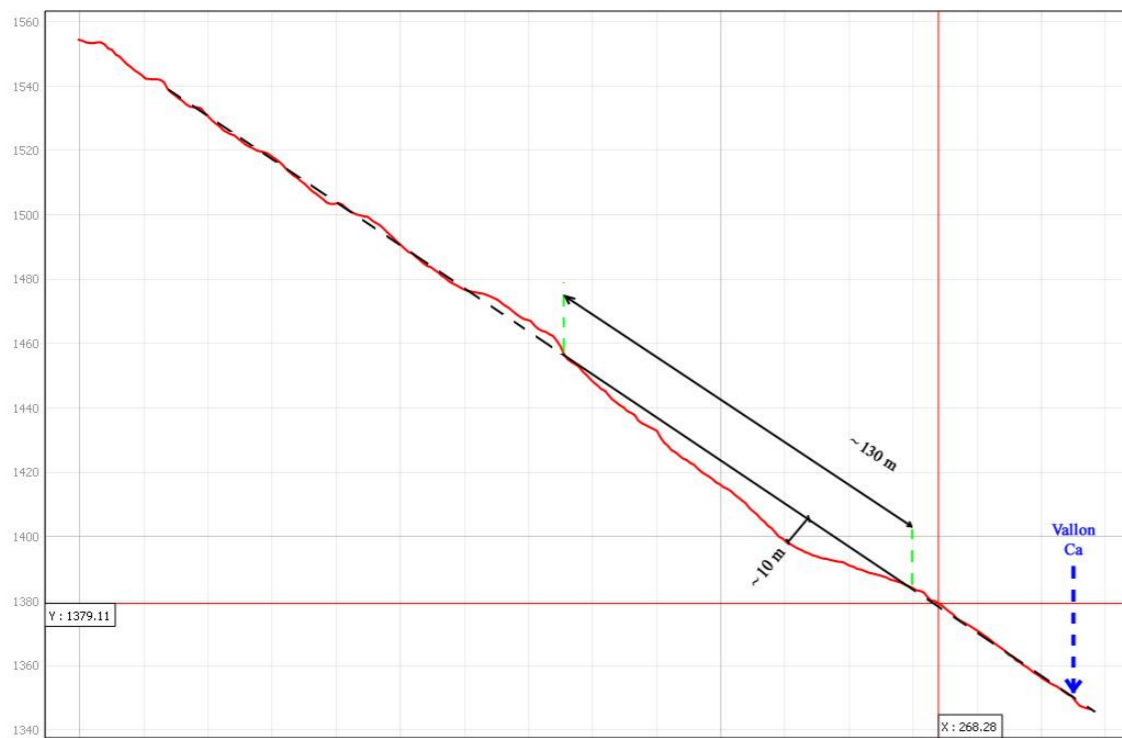
Illustration 22 Profilo a monte (linea blu tratteggiata dell'illustration 19)

Tenendo conto dei valori geometrici riportati sull'illustration 19, il volume spostato associato a questo profilo può essere valutato come segue:  $\frac{(130 \times 10)}{2} \times 0,8 \times (\frac{1}{2} \times 24 + \frac{2}{3} \times 24) \sim 14\ 500\ m^3$ .

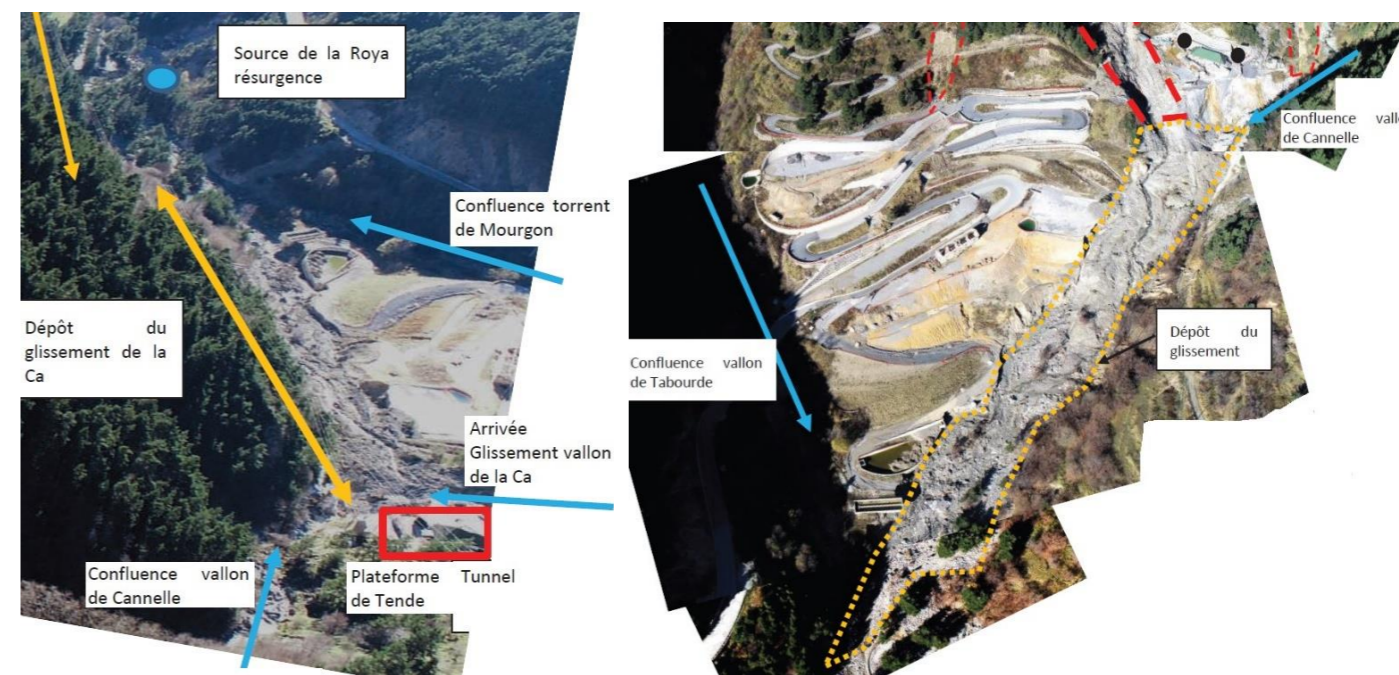
Illustration 23 Zona di deposito dei materiali portati dalla frana del Ca (RTM 06)

Alla luce delle Illustration 23 di seguito, risulta che la zona di deposito dei materiali trasportati dalla frana si estende per circa 300 m a valle della confluenza tra il vallon del Ca e il Roya, mentre il profilo longitudinale del fiume Roya in questo settore ha una pendenza di circa il 18% (vedi paragrafo 2.2.1).

Il deposito è caratterizzato dalla granulometria dei materiali trasportati che è abbastanza grossolana e presenta elementi molto voluminosi.

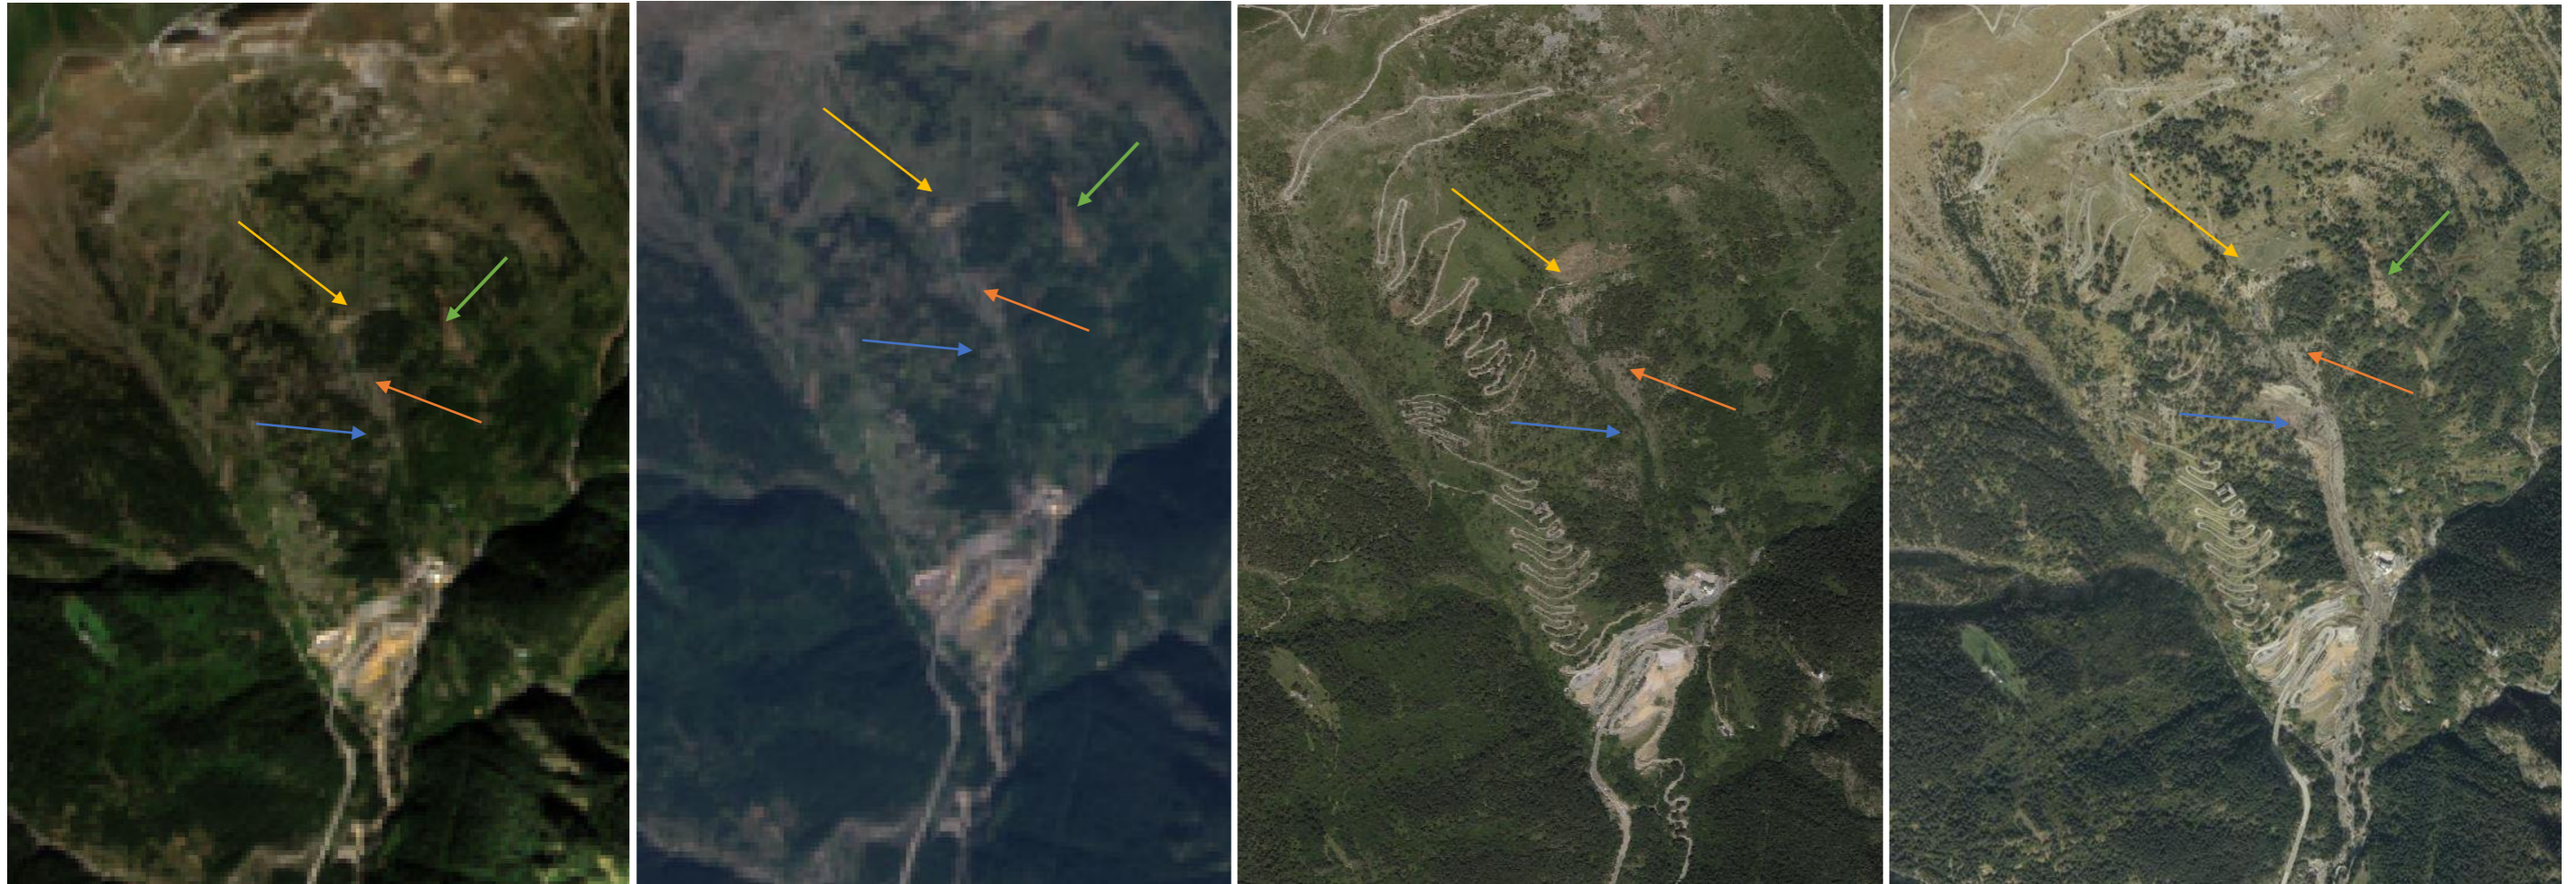
Illustration 27 Immagini satellitari del 03/10/2020 (a sinistra) - Ortofotografie del 2020 e post-Alex (IGN ©) (a destra)

Il confronto tra le diverse fotografie e le immagini è interessante.

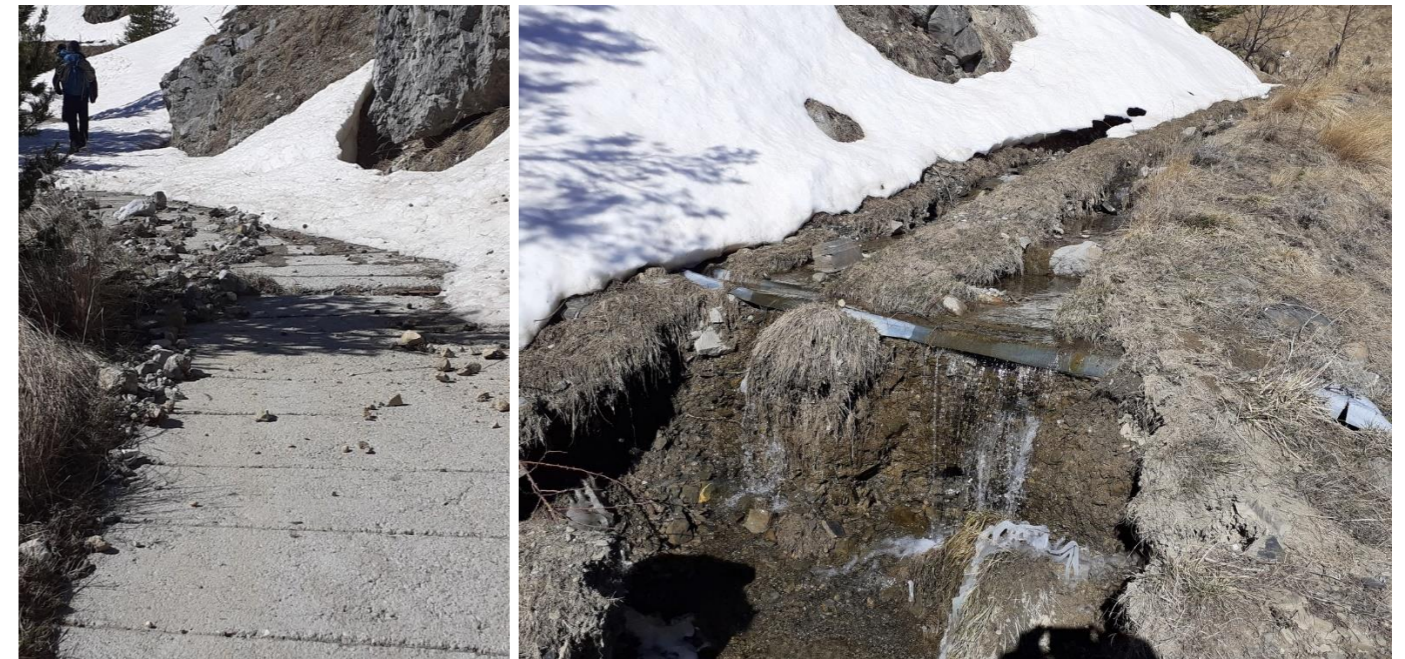
Le osservazioni sul campo confermano infatti un massiccio rifornimento idrico dall'alpeggio situato sopra il vallone. Questo afflusso idrico è stato raccolto dal sentiero che permette di accedere agli alpeggi grazie al suo rivestimento in calcestruzzo, che accelerava e convogliava l'acqua impedendone la diffusione nel versante (vedi Illustration 29 di seguito). Queste acque sono poi

arrivate fino alla strada del sale e si sono riversate in diversi tornanti e principalmente nel 29° tornante (dall'inizio del sentiero all'accesso al tunnel) creando due grandi deflussi (vedi Illustration 59 paragrafo 3.1.2.1).

*Illustration 29* Via in cemento - Conflitto tra le acque del versante e la via  
L'utilizzo di calcestruzzo nella via di accesso agli alpeggi per favorire l'accelerazione del ruscellamento provocò l'erosione del sentiero forestale canalizzando le acque di ruscellamento e impedendone la diffusione nel versante
