Studio de fattibilità del ripristino degli accessi al traforo stradale del colle di Tende

Fase 1: Primo elemento della missione: Situazione attuale -  
Diagnosi geotecnica - Studi esplorativi di fattibilità per il ripristino  
degli accessi al traforo stradale del colle di Tenda

Relazione dello studio del Cerema

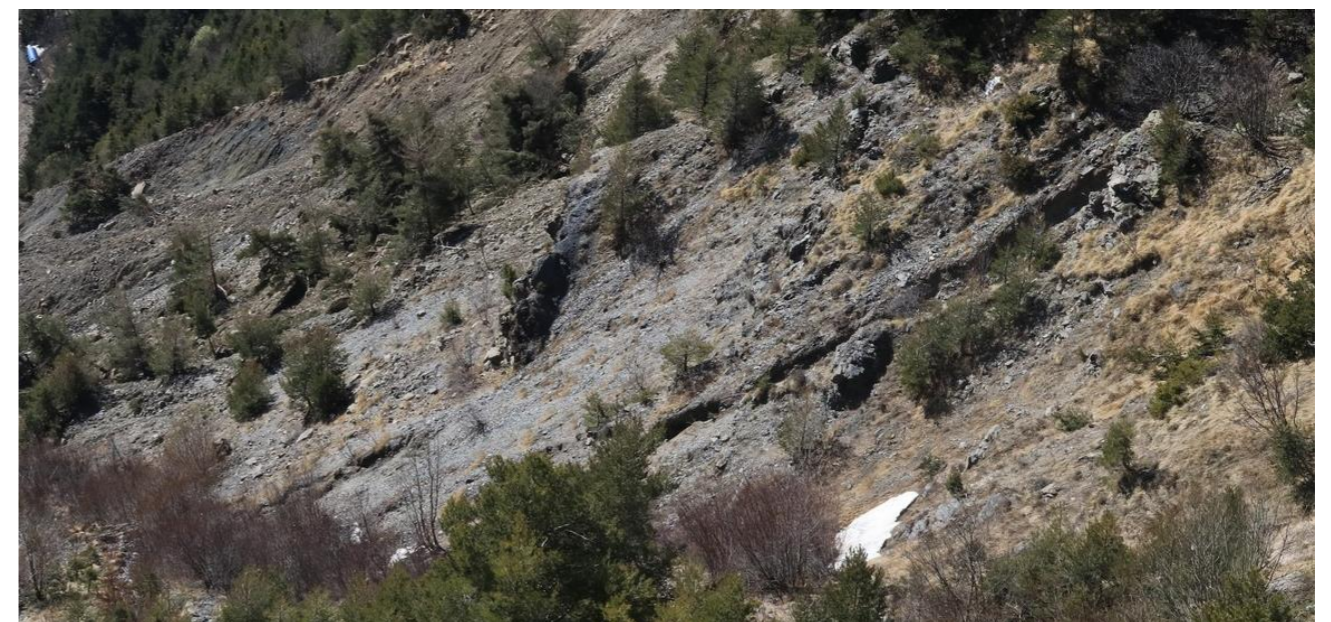
A nord della frana, al di fuori dell'area franosa, sono state osservate forti tracce di deflusso. Esse riflettono il massiccio afflusso di acqua dal bacino idrografico, catturato dal sentiero forestale e poi dalla vecchia strada del sale, è stato "reiniettato" in particolare all'altezza del tornante n.29. Questi forti deflussi sono localizzati in un'area non interessata dalla frana e dove affiorano flysch " sani ". La presenza dei flysch all'affioramento, nonché i ripidi pendii legati alla natura rocciosa del terreno, consentono di concludere che non vi è alcun rischio che la frana regredisca a monte. In effetti, la frana si è verificata nello strato di alterazione dei flysch (o riorganizzazione dei flysch). Queste osservazioni sono presentate di seguito nell'Illustration 30 .

*Illustration 30* Dilavamento intensivo a nord della frana di ottobre 2020  
Si può vedere chiaramente gli strati di flysch "sani" che tagliano il versante offrendogli così una protezione naturale contro le frane di grandi dimensioni.

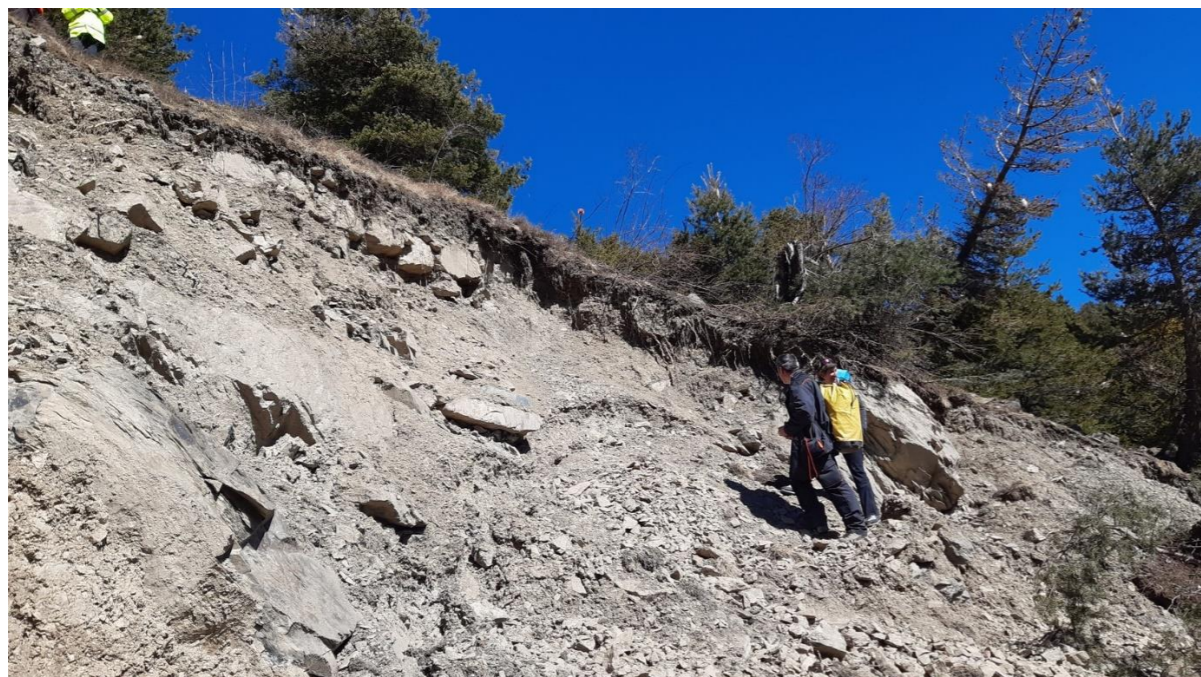
Al limite nord della frana si osservano strati di flysch sani che rinforzano il versante limitando l'estensione della frana. Questi strati si trovano a livello della calotta superiore dello sfondamento sommitale e arrestano così alla frana di risalire. Tuttavia si trovano anche leggermente più in basso con una pendenza sfavorevole (di circa 55° a valle), costituendo così una superficie di rottura preferenziale. Queste osservazioni si trovano nelle Illustration 31 e Illustration 32 di seguito.

*Illustration 31* Limite nord della nicchia di sfondamento  
I flysch "sani" sono subaffioranti.

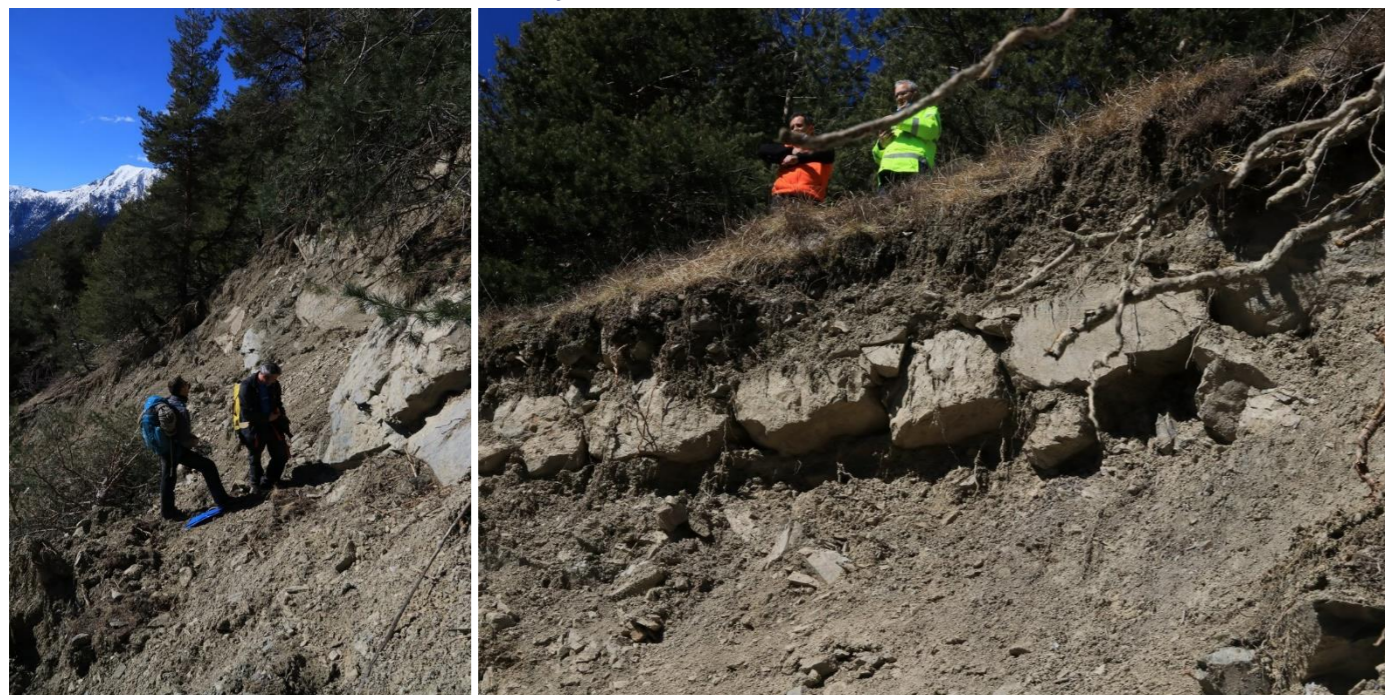
*Illustration 32* Limite nord della nicchia di sfondamento - Zoom

L'illustrazione a sinistra mostra chiaramente la pendenza a valle dei flysch, favorevole all'attivazione di una superficie di rottura. Lo startto flysch, nell'illustrazione a destra, "arma" il versante e quindi limita l'estensione della frana

Risulta che questo limite corrisponde ad una regressione della frana avvenuta tra ottobre 2020 (data di ripresa aerea dall'IGN) e dicembre 2020 (data di ripresa da parte del geometra italiano che ha stabilito le planimetrie topografiche inviate a DREAL PACA). Questa estensione della frana sarà studiata nel Capitolo 3.

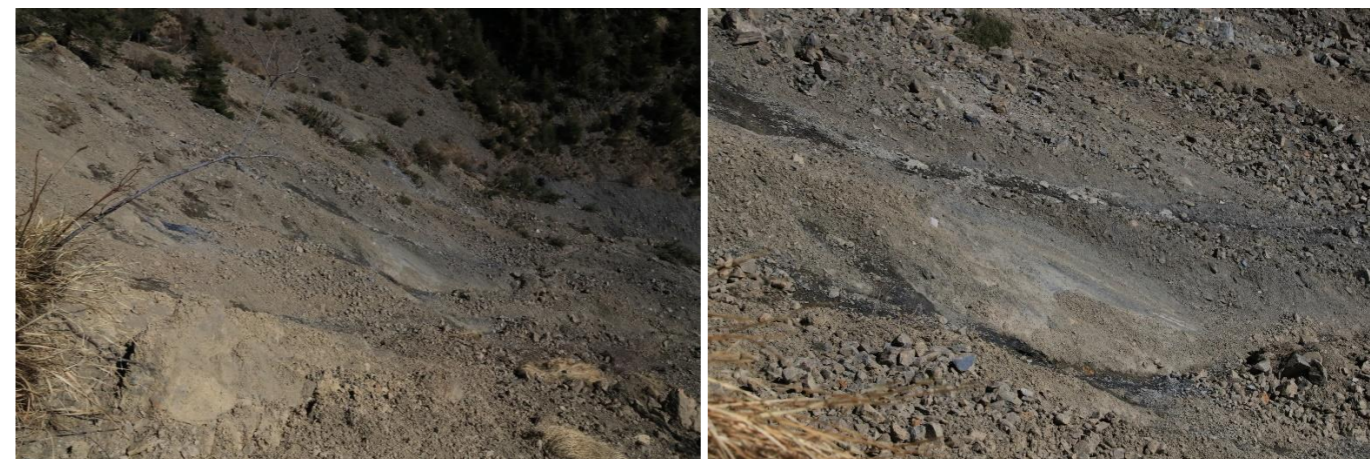
*Illustration 33* Superficie patinata al piano di frana

Nella parte superiore della nicchia di sfondamento (Illustration 33 e Illustration 34), osserviamo le marne da bluastre a nere a livello della superficie di frana. Le prese d'acqua (sorgenti e risorgive) si trovano in questa interfaccia geologica. Tali interfacce litologiche, corrispondenti a interfacce impermeabili, non sono state mappate nelle fasi precedenti del progetto (erano peraltro non accessibili) e corrispondono ai punti di risorgenza delle acque sotterranee. Formano così uno strato basale impermeabile ideale per lo sviluppo di una frana quando il flysch alterato e / o rielaborato è messo sotto carico con un elevato apporto idrico. A rigor di termini, le forze di flusso a questa interfaccia costituiscono a uno sforzo destabilizzante per la frana. Queste dettagli si trovano nelle Illustration 33 e Illustration 34 di seguito.

Si noti le numerose risorgive vicino a questa interfaccia impermeabile, soprattutto perché, durante la nostra visita del 17/03/2021, non pioveva da circa due settimane.

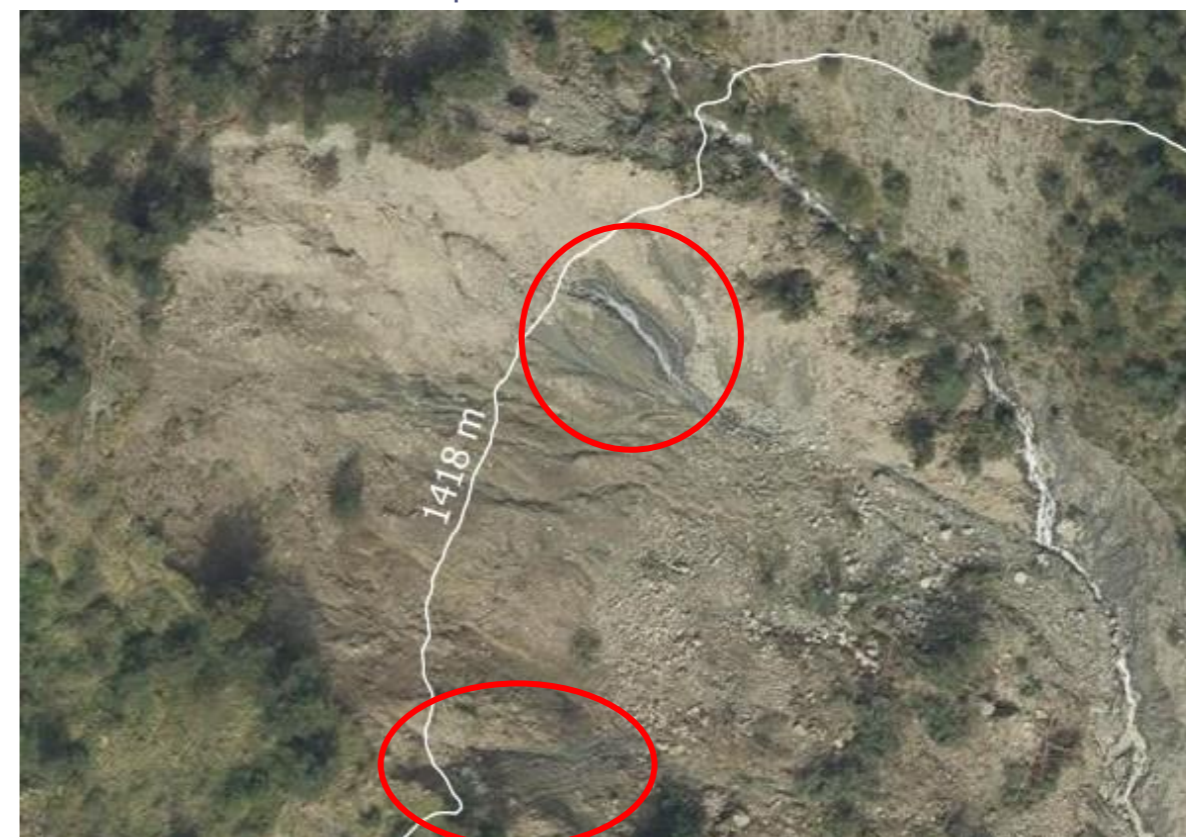
*Illustration 34* Vista aerea della nicchia di sfondamento con riporto dalla linea di contorno di 1418 m

Si noti che le marne bluastre (cerchiate in rosso) affiorano approssimativamente allo stesso livello. Questa interfaccia è servita da "strato di sapone" per la frana.

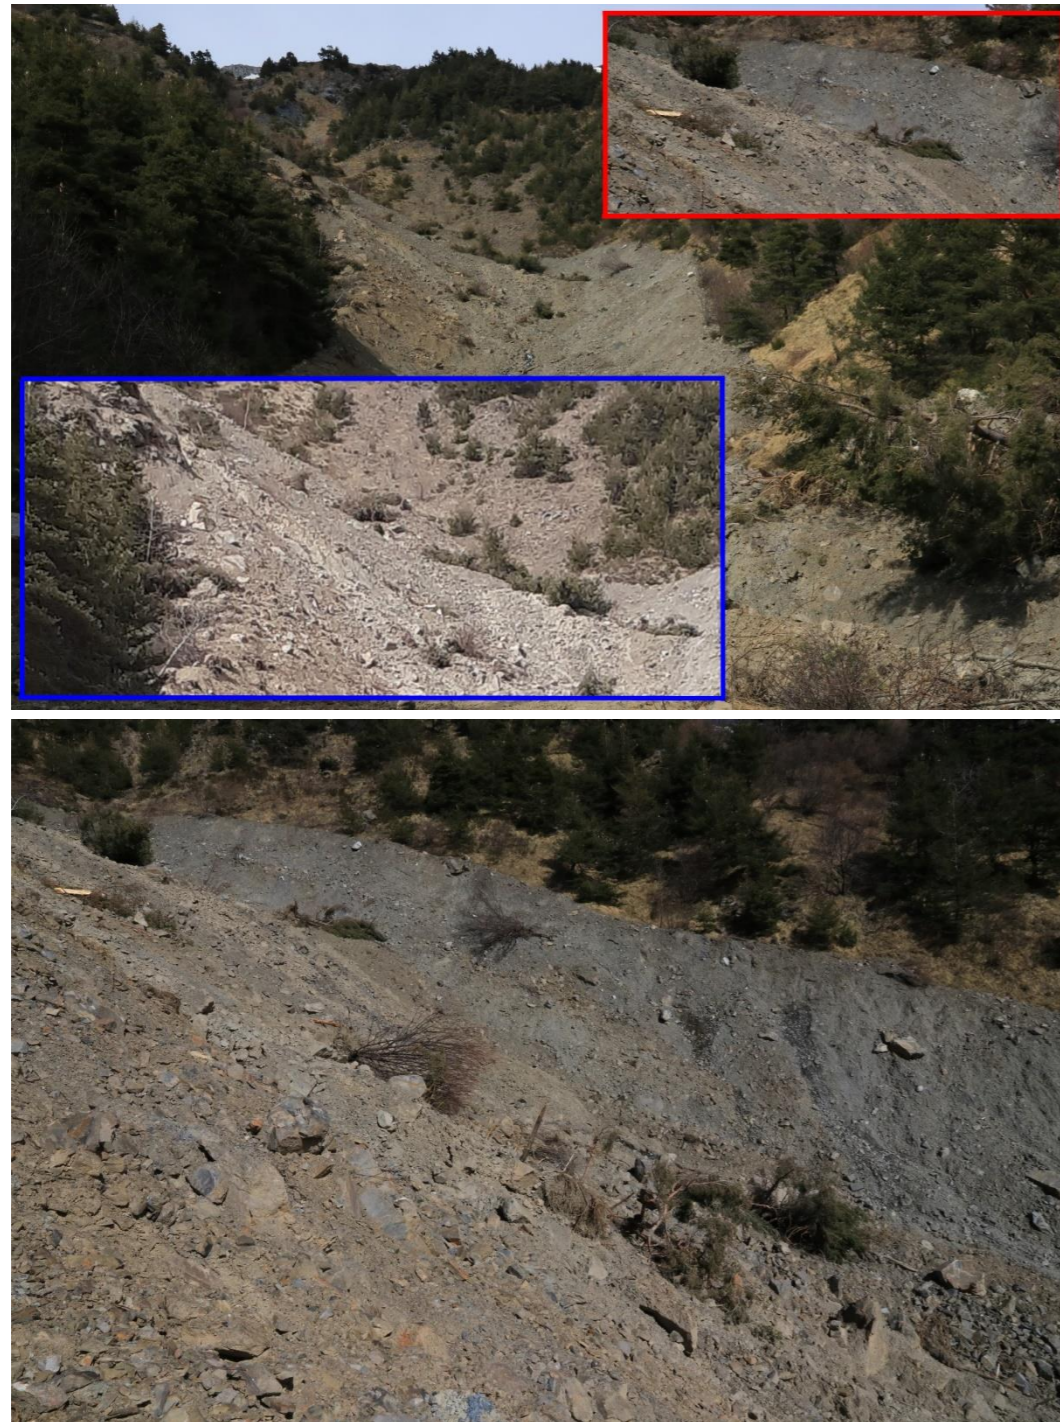
Questa chiusa rocciosa è probabilmente all'origine della rottura di pendio esistente sul profilo longitudinale del ruscello Ca. Il vallon infatti presenta una forte pendenza dal limite con sovrastanti pascoli montani, questo versante si addolcisce a livello della chiusa rocciosa, poi diventa molto importante poi fino a poco prima dell'installazione dei due viadotti portati via dalle intemperie di ottobre 2020.

*Illustration 35* Illustrazioni di blocco di roccia

Nell'illustrazione in alto, possiamo vedere nella parte sinistra dello zoom blu, la riva "sana" di flysch che forma la parte occidentale di questa chiusa. Nell'illustrazione in basso, che è una fotografia scattata leggermente al di sotto della chiusa rocciosa, si vede chiaramente la rottura del pendio a valle di questa chiusa rocciosa.

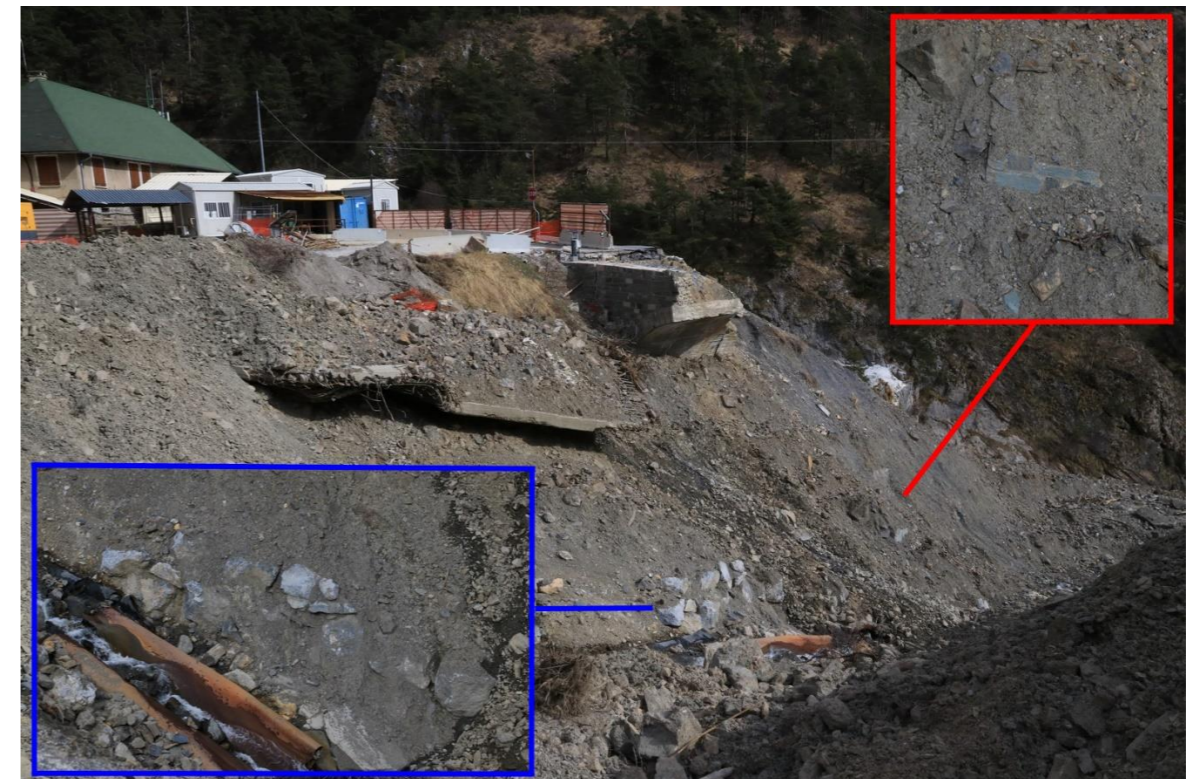
*Illustration 43* Mura a valle dei viadotti

**L'intreccio, che consente l'incanalamento della Ca sotto l'ultimo viadotto completato è ancora visibile (cornice blu), anche se è probabile che si sia leggermente spostato. Anche il muro a valle dello storico viadotto in muratura non è stato spostato.**

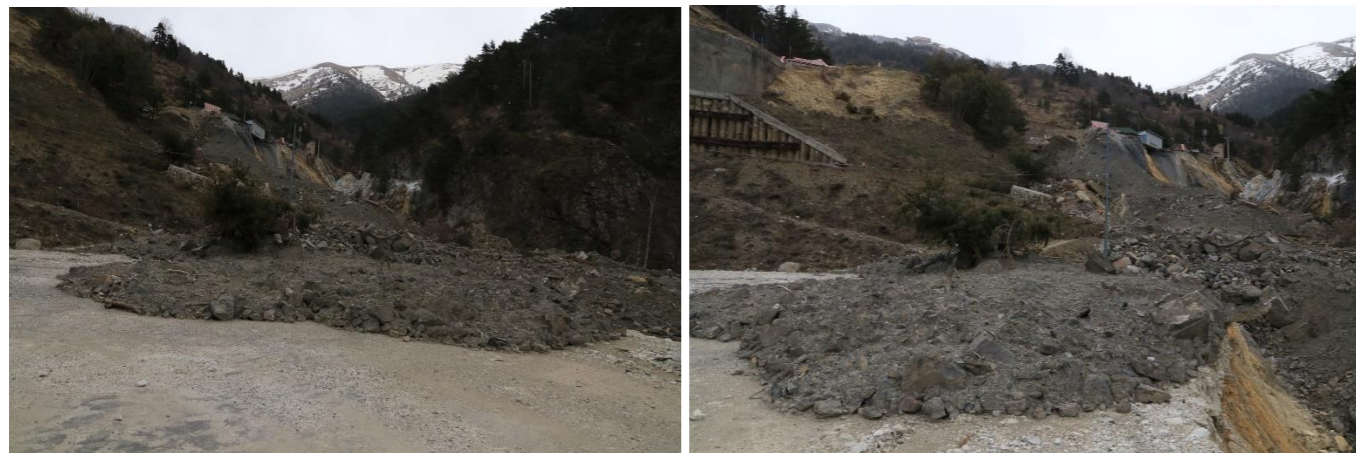
*Illustration 45* "Lingua" di materiali alla fine della lava torrenziale. Queste figure di depositi alla fine del fenomeno sono caratteristiche dei detriti lavici.

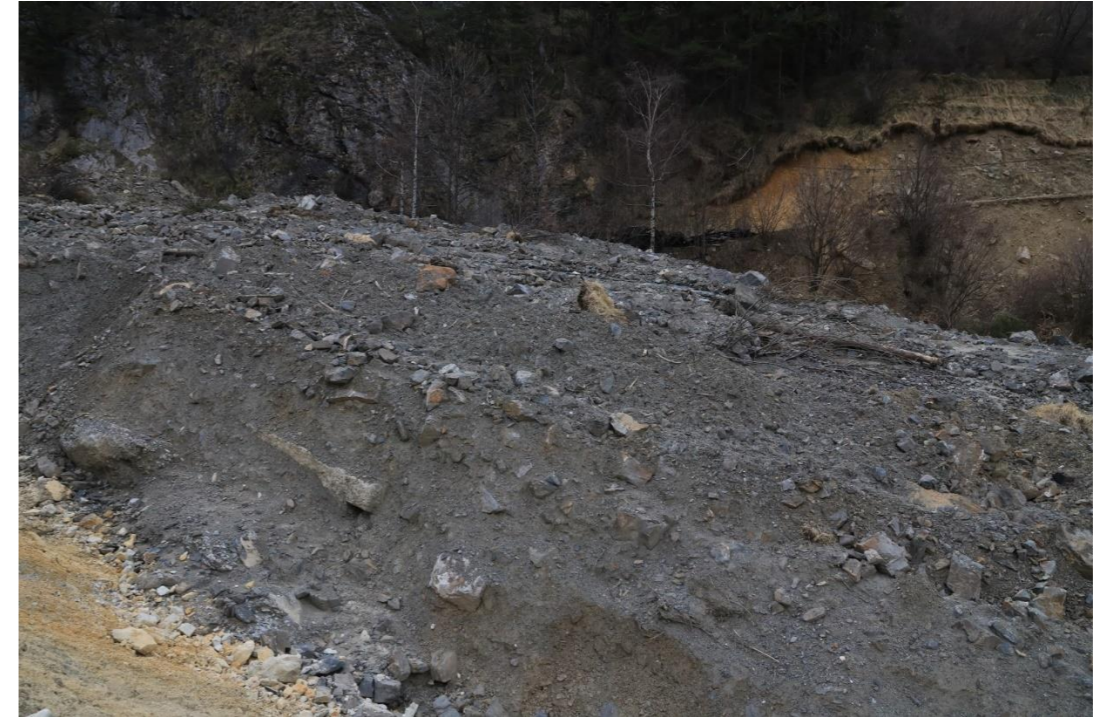
*Illustration 46* Corpo di lava nella sua parte terminale

Lava è composta da materiali fini e blocchi. L'altezza del deposito può essere stimata tra 6 e 8 m in questo luogo.

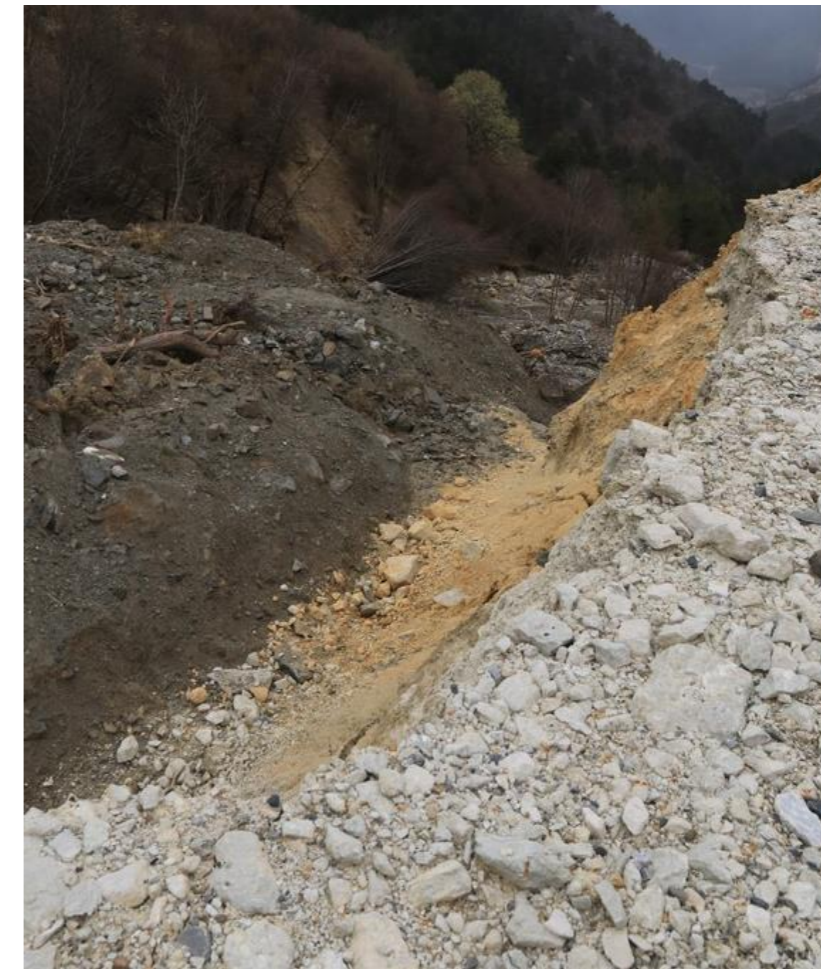
*Illustration 47* Fine della lava torrenziale

Questo scatto mostra l'arresto dei detriti, con un fronte abbastanza ripido e un pacco compatto. A valle del fronte lavico torrenziale si trovano depositi grossolani trasportati dal Roia.

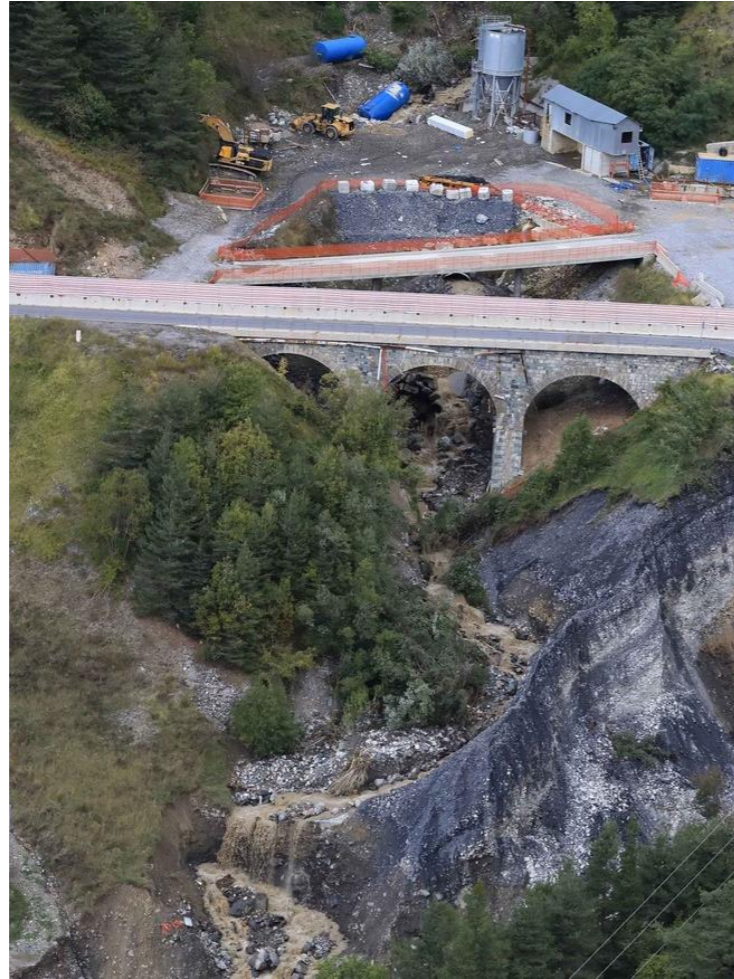
Illustration 48 Passaggio intubato sul ruscello Ca

Durante la realizzazione di queste fotografie, il passaggio intubato lascia passare il flusso del Ca ma è già danneggiato, come evidenziato dalle Illustration 48 e Illustration 49 di seguito

Tra i due viadotti si vede il tubo che lascia passare il ruscello Ca. Il flusso in uscita (visibile a livello della piccola cascata a valle del viadotto in muratura non è molto importante).

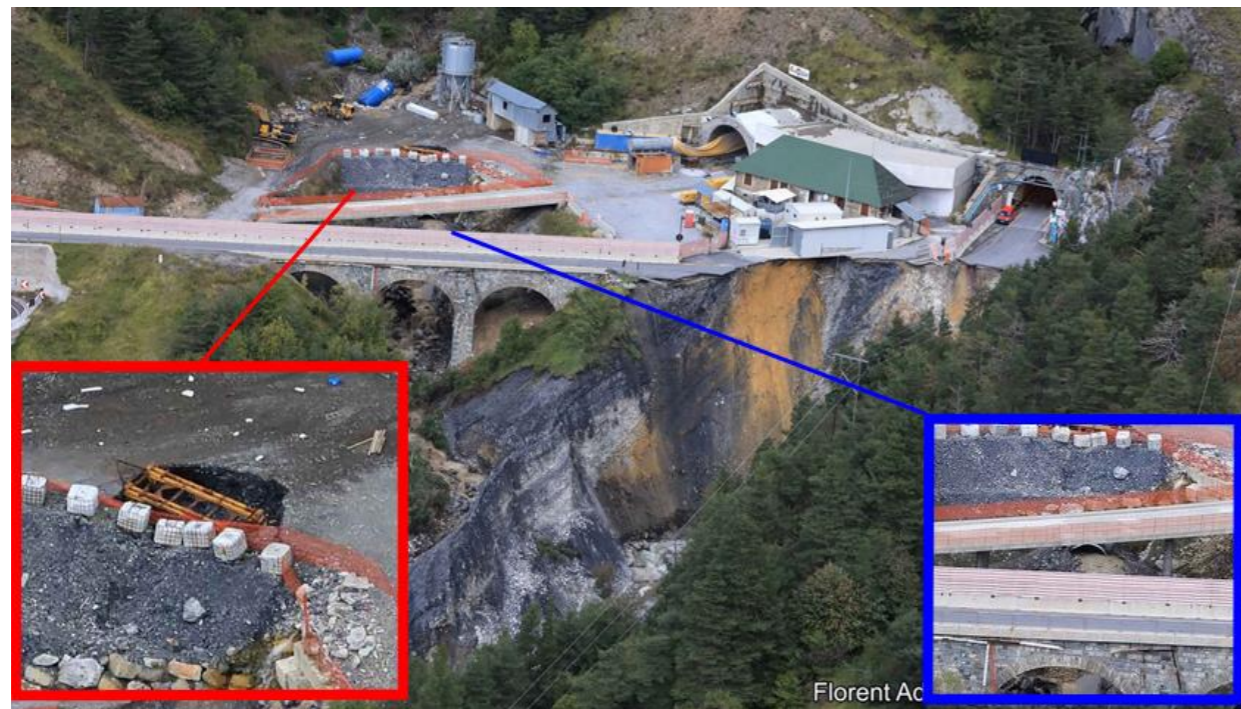
Illustration 49 Zoom sul tubo e sulla piattaforma

In blu: Tubo quasi pieno assai ricoperto, visibile a valle.

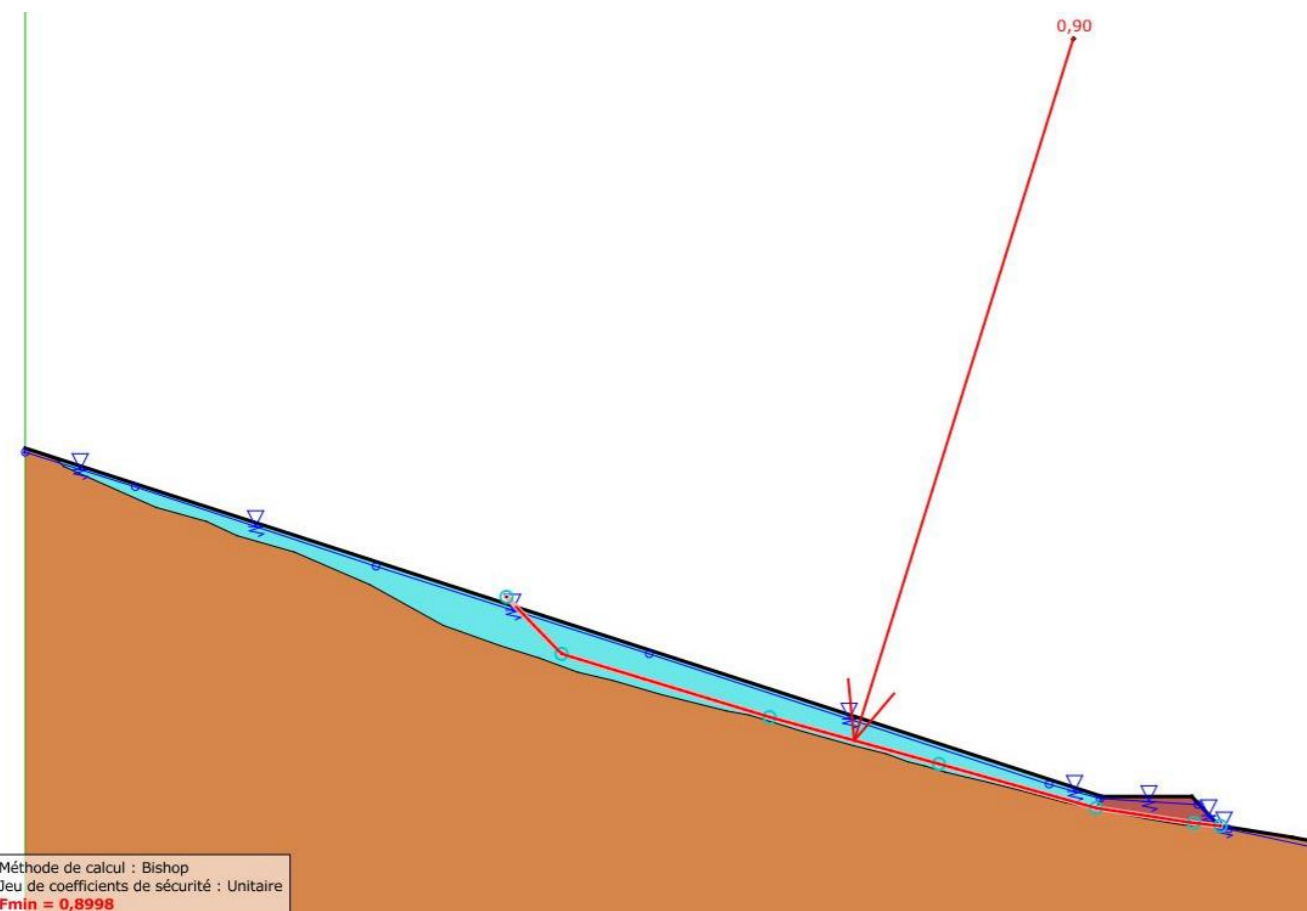
Illustration 51 Situazione di calcolo in coefficienti parziali unitari.

Situazione di calcolo (coefficienti unitari) considerando una superficie di rottura di 140 m di lunghezza e circa 6 m di altezza media, che rappresenta un volume di circa  $25.000 \text{ m}^3$ . Il fattore di sicurezza complessivo è dell'ordine di 0,9, il che giustifica pienamente la fragile rottura del terrapieno.

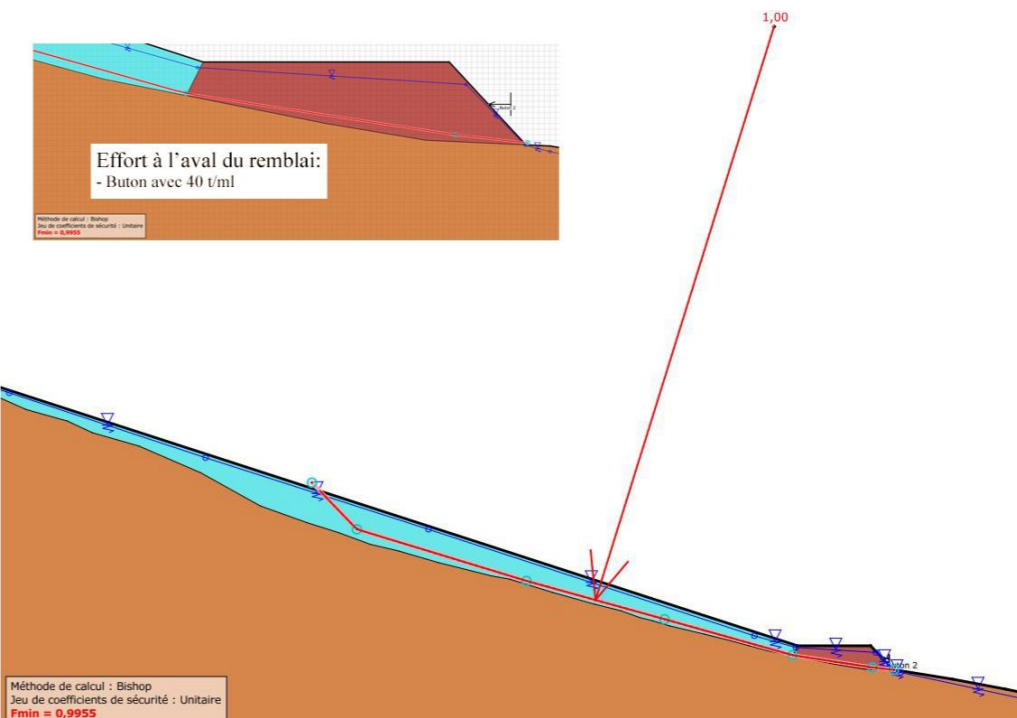
Illustration 52 Situazione di calcolo in coefficienti parziali unitari e forza stabilizzante a valle del terrapieno

La forza richiesta a valle del riempimento per stabilizzare il terrapieno nelle condizioni di scorrimento considerate ( $\sim 25.000 \text{ m}^3$ ) è dell'ordine di 40 tonnellate per metro lineare di riempimento, ovvero una forza stabilizzante complessiva di circa 1.200 tonnellate per l'intero terrapieno.

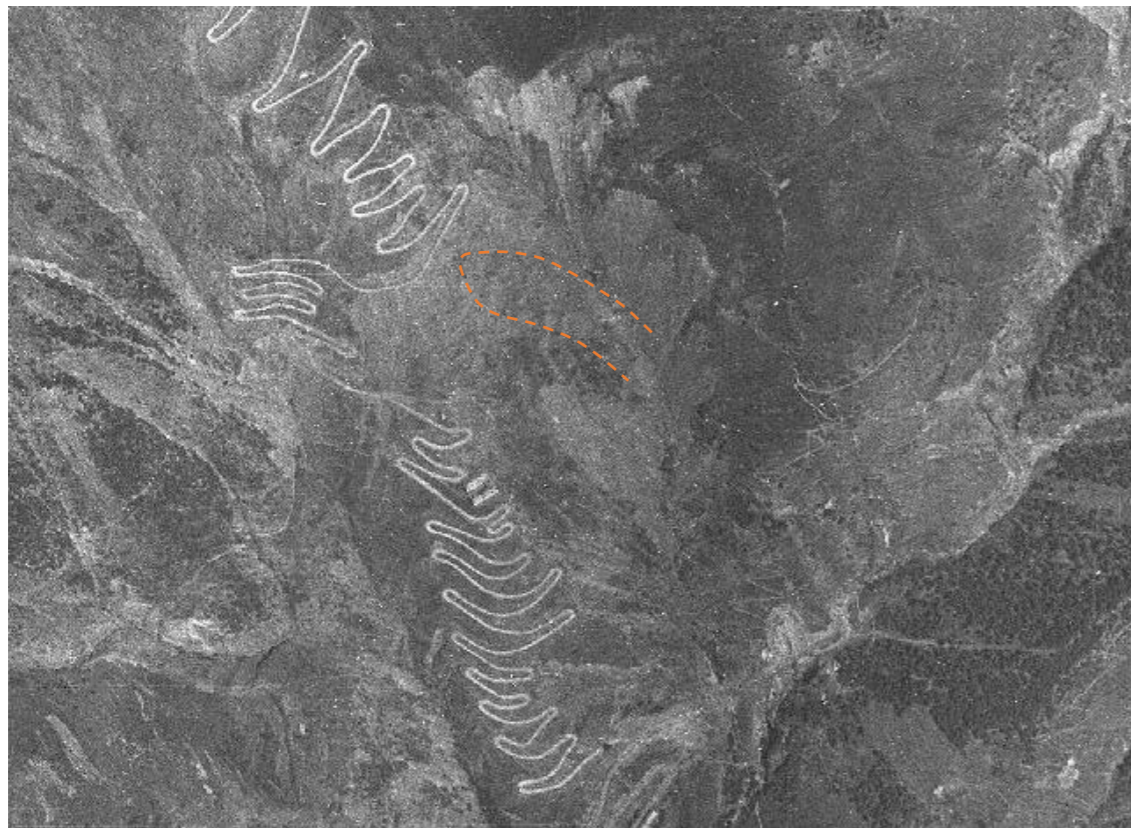
Illustration 53 Fotografia aerea del 23-06-1945 (IGN©)

La linea tratteggiata arancione indica la posizione della frana del Vallon del Ca avvenuta in ottobre 2020.

Si noti che i tornanti sopra il forte si allontanano dall'asse principale della vecchia strada del sale, forse a causa dell'instabilità in quest'area, leggermente più nitida nella fotografia.

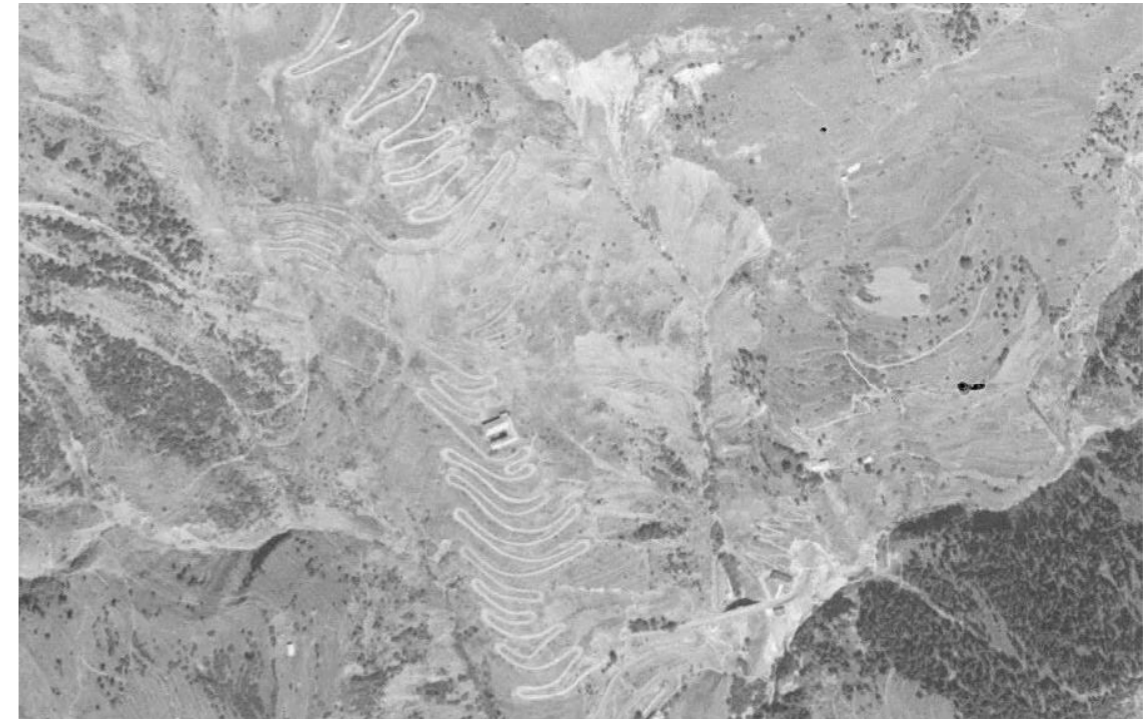
Illustration 54 Fotografia aerea del 15-08-1952 (IGN©)

Le tracce di instabilità viste sull'illustration 53 sono chiaramente visibili in questa fotografia del 1952. Si noti, in corrispondenza dei tornanti citati nei commenti dell'illustration 53, che sono presenti altri tornanti, in linea con i tornanti sovrastanti e sottostanti, leggermente più vicini al vallon del Ca.

L'area osservata nell'illustrazione precedente, a livello di questi tornanti, sembra infatti essere oggetto di movimenti di gravità (possibilmente superficiali).

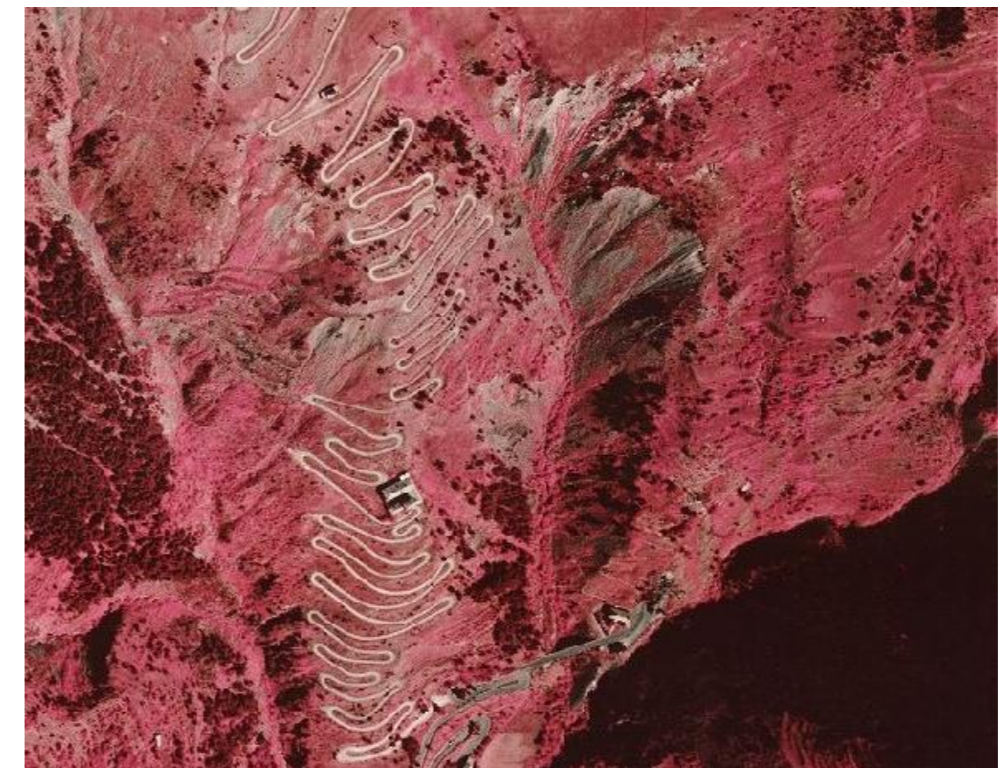
Illustration 55 Fotografia aerea a infrarossi in falsi colori del 14-08-1974 (IGN©)

Questa illustrazione consente di identificare chiaramente (rispetto alle fotografie aeree in bianco e nero) le aree in cui la vegetazione è assente, probabilmente riflettendo aree di erosione. Di conseguenza è chiaramente visibile l'erosione sulla sponda sinistra del vallon del Ca così come a valle del 2020. Noteremo che la zona situata al di sotto della frana del 2020 "spicca" meno della sponda sinistra della valle, indicando (forse) una ripresa della vegetazione. Da notare che le curve "ovest" sopra il forte sono state interessate da un movimento di gravità e che la strada del sale "passa" ora sul lato del vallon del Ca e non più sul lato del vallon del Mourgon.

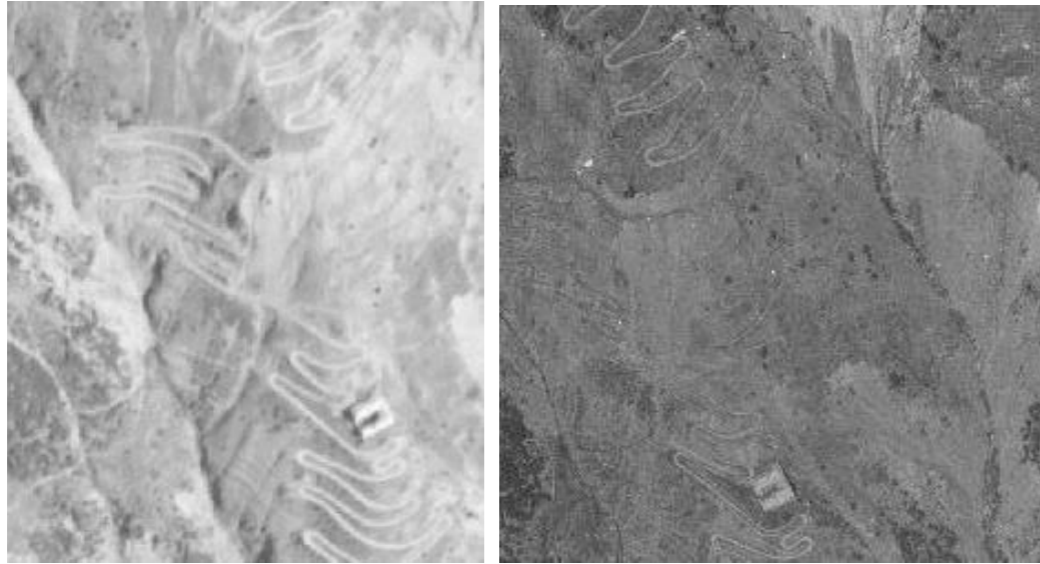
Illustration 56 Fotografie aeree del 1955 e 1964 (IGN©)  
Fotografie aeree del 1955 e del 1964 (IGN ©)

La fotografia aerea del 1955 indica il verificarsi di un movimento di gravità tra i tornanti nel vallon del Mourgon e in quello del Ca.  
La fotografia aerea del 1964 (anche se di scarsa qualità) indica un riutilizzo dei tornanti "est" nel vallon del Ca.

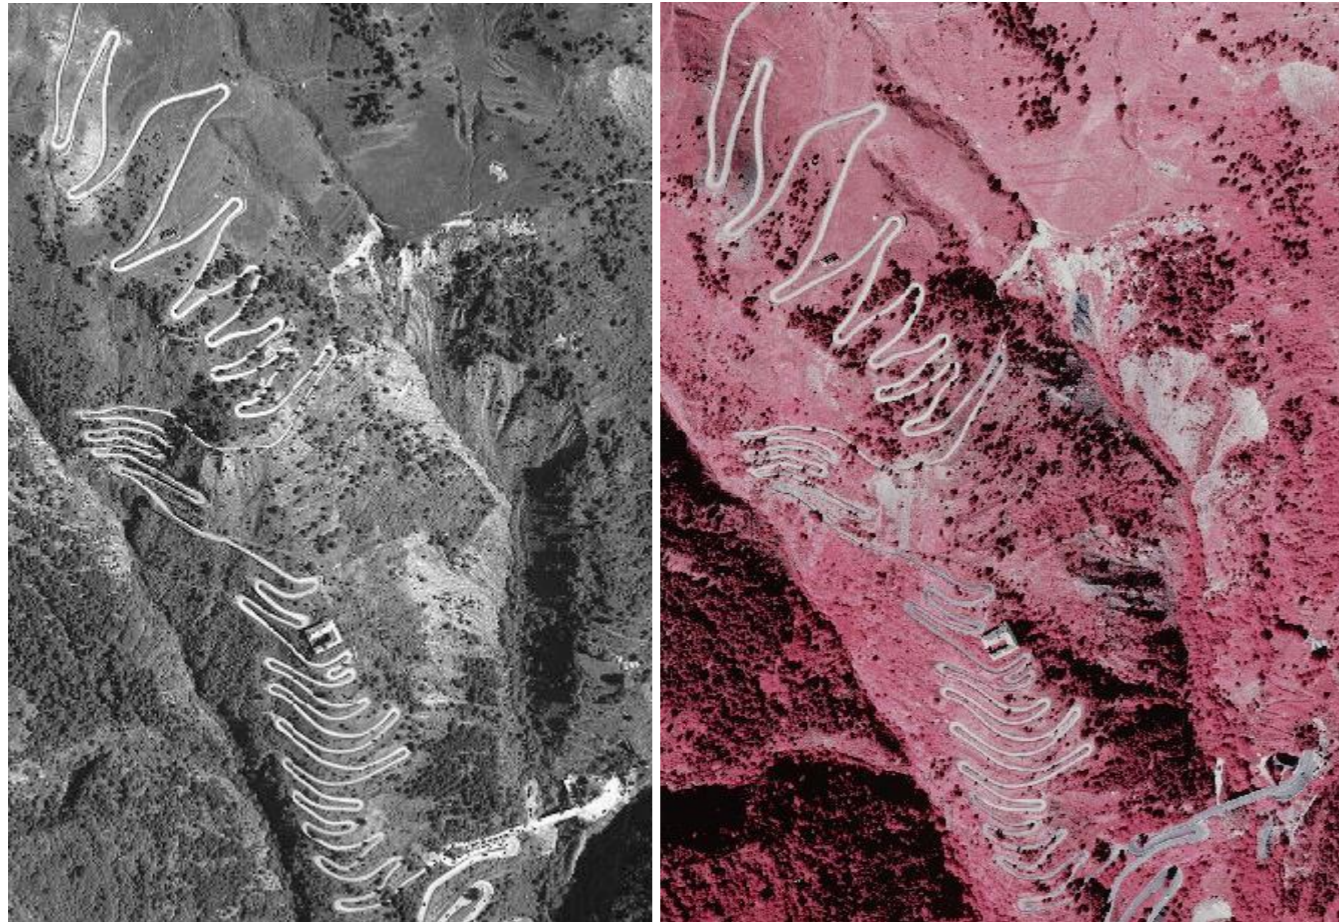
Illustration 57 Fotografie aeree in bianco e nero e infrarossi a falsi colori del 25/06/1995 e del 17/09/1996 (IGN ©)  
Queste illustrazioni mostrano il ritorno a un uso della vecchia strada del sale con tornanti "ovest" tra gli anni 1980 e 1983 (fotografie aeree non mostrate qui), probabilmente riflettendo un'instabilità del vallon del Mourgon.  
Nella fotografia del 1996 (infrarosso a falsi colori) si nota una ripresa della vegetazione sulla sponda destra del vallon del Ca, in parte in alto (vicino alla barra dei calcari giurassici). Questo sembra essere il caso anche per la zona di burrone al di sotto della zona di frana del 2020.

Le illustrazioni precedenti indicano l'inizio della rivegetazione (rimboschimento) del versante con un settore situato leggermente al di sopra del forte (posto a metà pendenza) regolarmente interessato da "piccoli" movimenti di gravità che richiedono il ricorso a percorsi (di merletti) alternativi. Queste modifiche al tracciato della vecchia strada del sale riflettono le ricorrenti instabilità che interessano i vallon del Ca e del Mourgon.

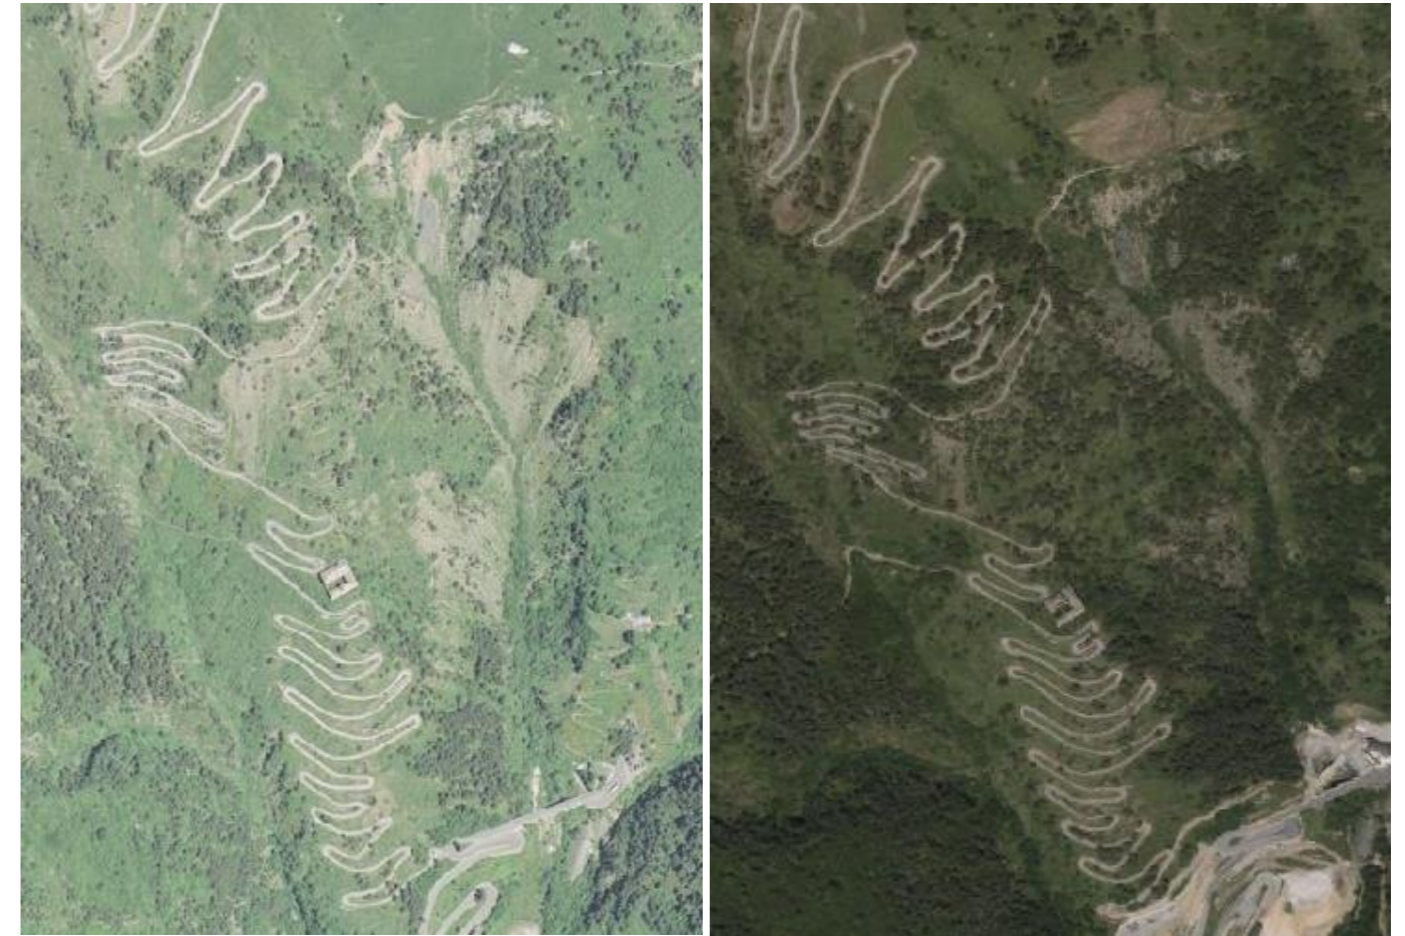
Illustration 58 Fotografia aerea a colori del 22/06/1999 e ortofotografia del 2020 (IGN©)  
La vegetazione riconquistata a poco a poco gli spazi spogli ed erosi, in particolare il fondo del vallon del Ca.

Le illustrazioni precedenti indicano una riconquista di spazi spogliati ed erosi dalla vegetazione, prima arbustiva, poi foresta poi, cancellando così le cicatrici dei passati spostamenti di gravità.

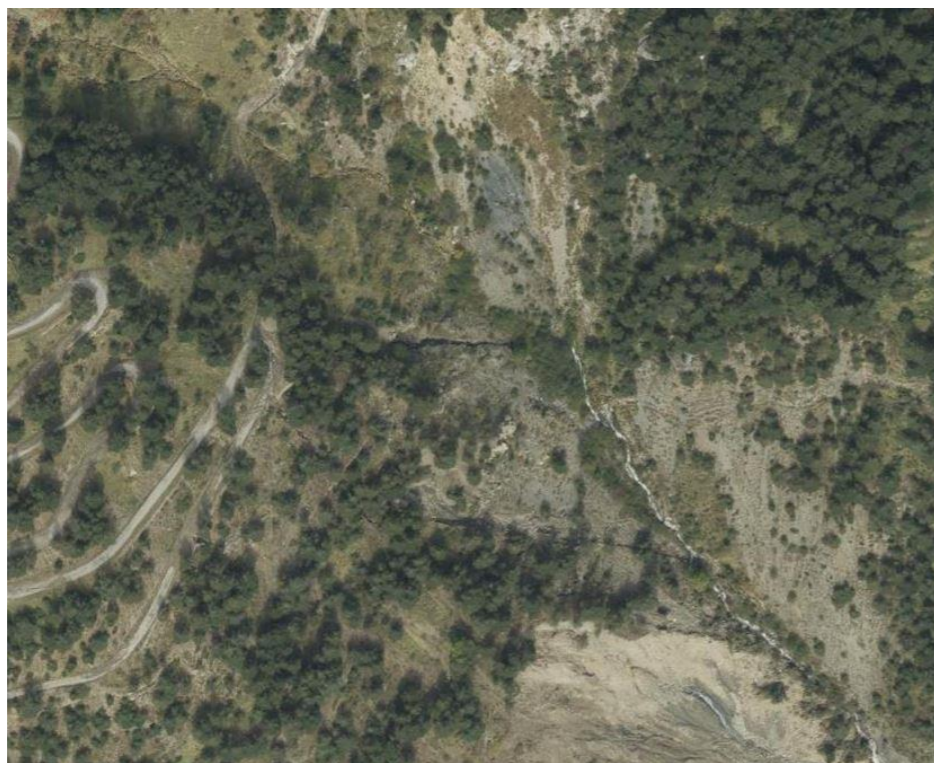
*Illustration 59* Zoom sui lineamenti a monte della frana di ottobre 2020 - ortofotografia "post-Alex" (IGN©)

In fondo all'illustrazione, possiamo vedere chiaramente la nicchia di frana di ottobre 2020. In alto a sinistra della fotografia si notano le tracce di un intenso deflusso.

Infatti i lineamenti che fanno pensare a fratture da trazione sono in realtà solo canali perpendicolari al versante che consentivano lo scarico del deflusso dallo bacino idrografico a monte nel versante e addirittura, più precisamente, direttamente nel ruscello Ca.

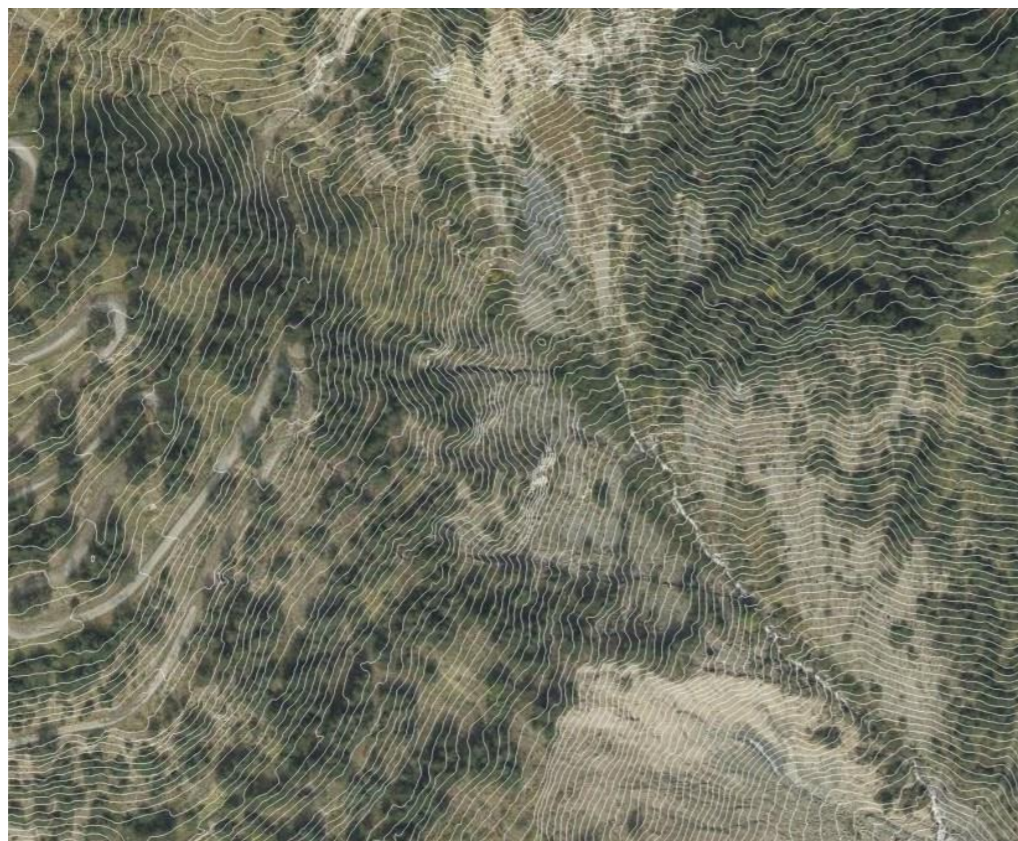
*Illustration 60* Zoom sulle "fratture" a monte della frana di ottobre 2020 - ortofotografia "post-Alex" (IGN©)

Le curve di livello sono generalmente perpendicolari ai lineamenti importanti rilevati su questa parte alta del vallon del Ca.

I lineamenti osservati non possono quindi essere considerati l'inizio di una frana simile a quella avvenuta all'inizio di ottobre 2020.
