Studio de fattibilità del ripristino degli accessi al traforo stradale del colle di Tende

Fase 1: Primo elemento della missione: Situazione attuale -  
Diagnosi geotecnica - Studi esplorativi di fattibilità per il ripristino  
degli accessi al traforo stradale del colle di Tenda

Relazione dello studio del Cerema

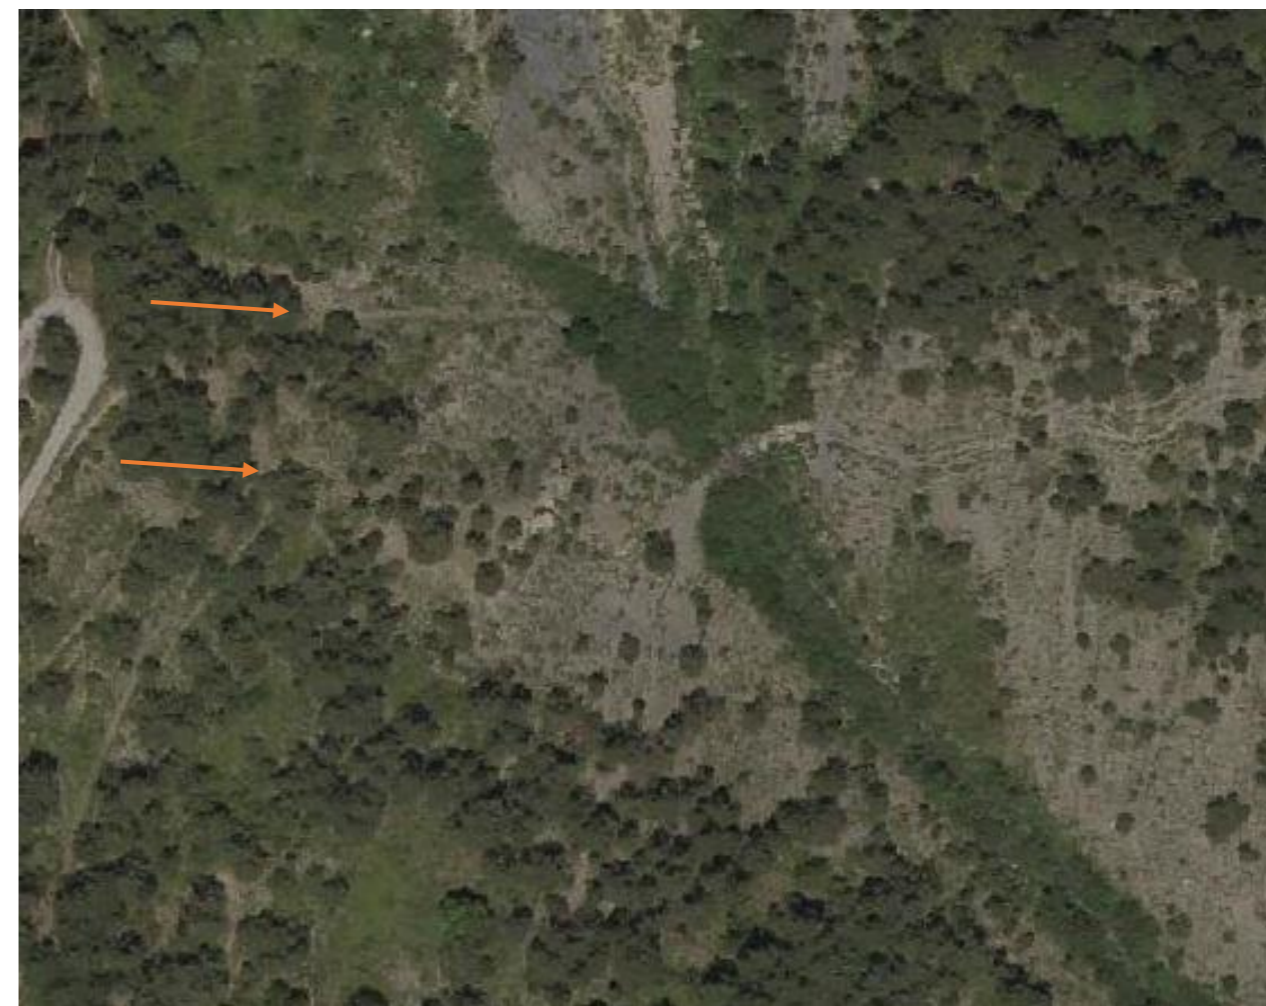
Sull'ortofotografia dell'IGN scattata nel 2020, è visibile anche il lineamento superiore (Illustration 61, sotto). Si indovina appena il lineamento inferiore. Non sono quindi da correlare con la frana di inizio ottobre, ma piuttosto con il fenomeno del deflusso avvenuto il 03 ottobre 2020.

*Illustration 61* Vista anteriore del settore con lineamenti - ortofotografia dal 2020 (IGN©)  
Le frecce arancioni puntano ai lineamenti chiaramente visibili nelle fotografie "post-Alex".

Questi lineamenti, se non possono essere considerati come stimate o segni di una possibile frana (di una geometria simile a quella di ottobre 2020), sono comunque elementi scatenanti o aggravanti nel senso in cui dirigono l'acqua di ruscellamento nel vallon del Ca, in un settore (sovrastante la frana di ottobre 2020) i cui materiali costitutivi sono della stessa natura e possono avere lo stesso comportamento dei materiali della frana del 2020.

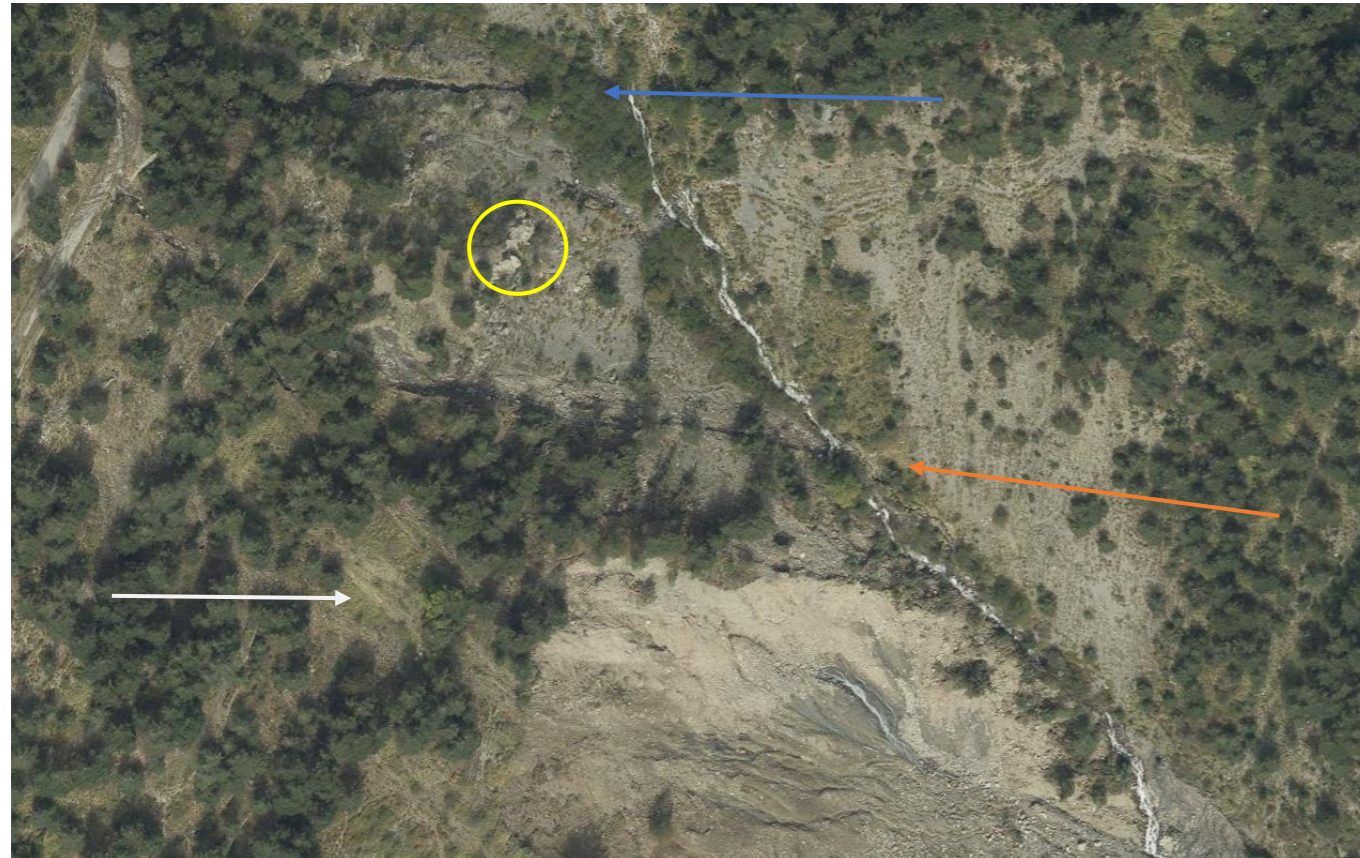
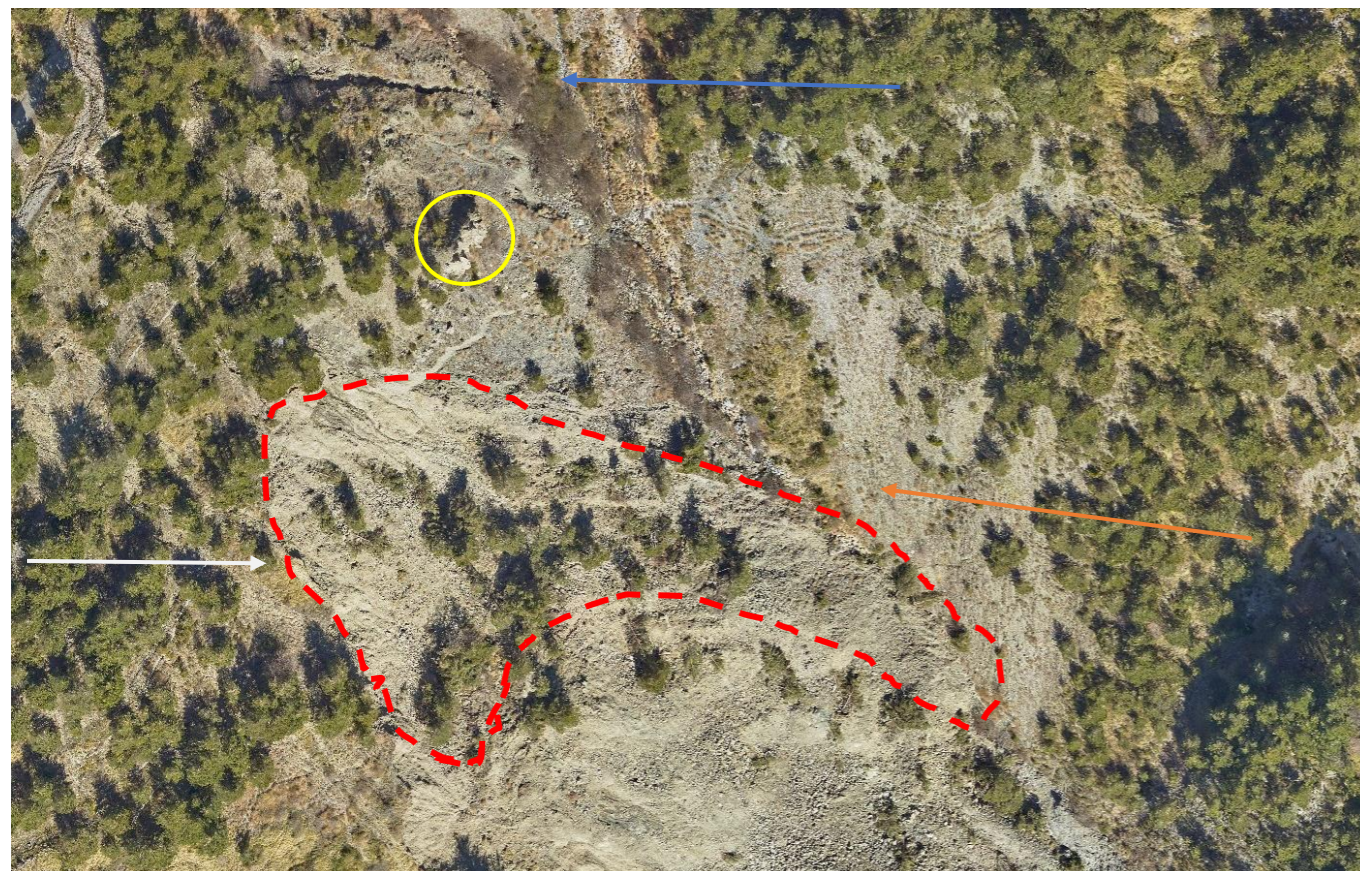
L'area soggetta a regressione franosa è stimabile in circa 3.800 m<sup>2</sup>.

**Illustration 62** *Fotografie aeree "Post-Alex" dell'IGN e di dicembre 2020 del geometra italiano*  
 La frana di ottobre 2020 è quindi regredita al limite degli strati di flysch a livello del margine settentrionale del tracciato di dilavamento, a cui corrisponde complessivamente un aumento della superficie di frana di circa 3.800 m<sup>2</sup>.

Durante la nostra visita del 17 marzo 2021, abbiamo osservato che la nicchia di sfondamento della frana di ottobre era regredita al lineamento inferiore, vale dire a una superficie complessiva di circa 3.800 m<sup>2</sup> che è già "scomparsa". Abbiamo inoltre osservato, oltre il margine ovest-sudovest della frana, un'area con segni di decompressione (crepe di trazione nel terreno, ecc.). Questa area può essere potenzialmente mobilitata durante un grande evento di pioggia da una frana. La superficie

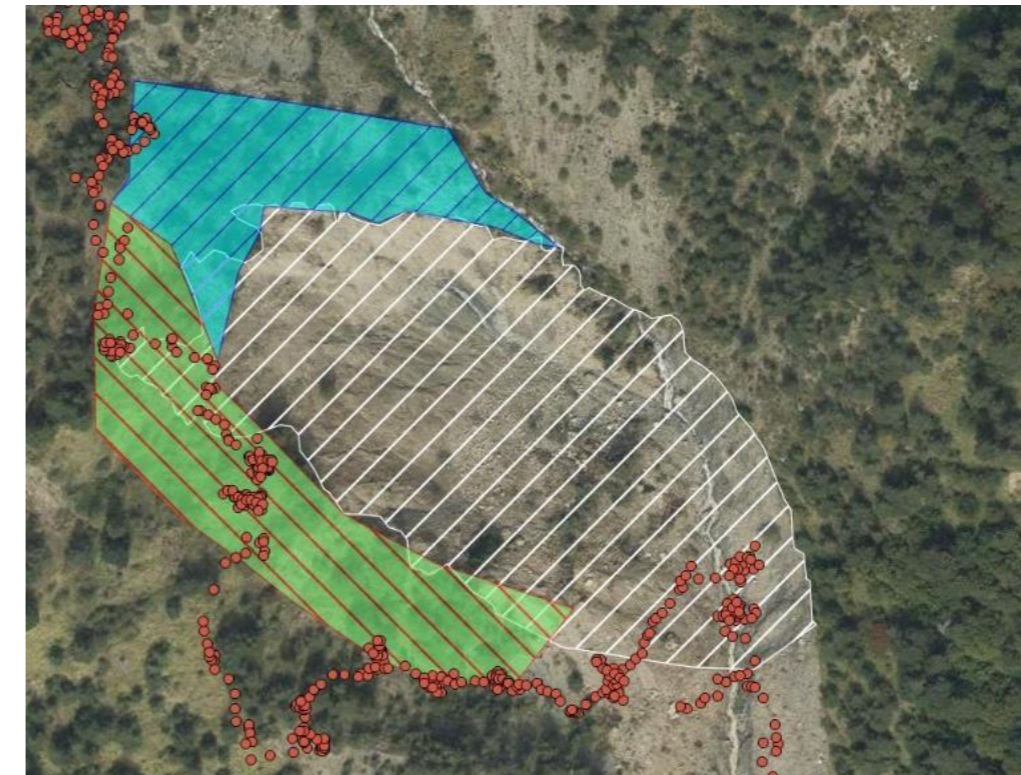
**Illustration 63** *Tracciato GPS della visita sul campo del 17/03/2021 – Relazione delle zone instabili*  
 Nella parte superiore dell'illustrazione, la traccia GPS indica chiaramente il settore di estensione della frana nel marzo 2021 (in turchese tratteggiato in blu e successivamente denominato "R"). L'area verde tratteggiata di rosso (di seguito denominata GPSO) corrisponde all'area decompressa osservata durante la nostra visita.

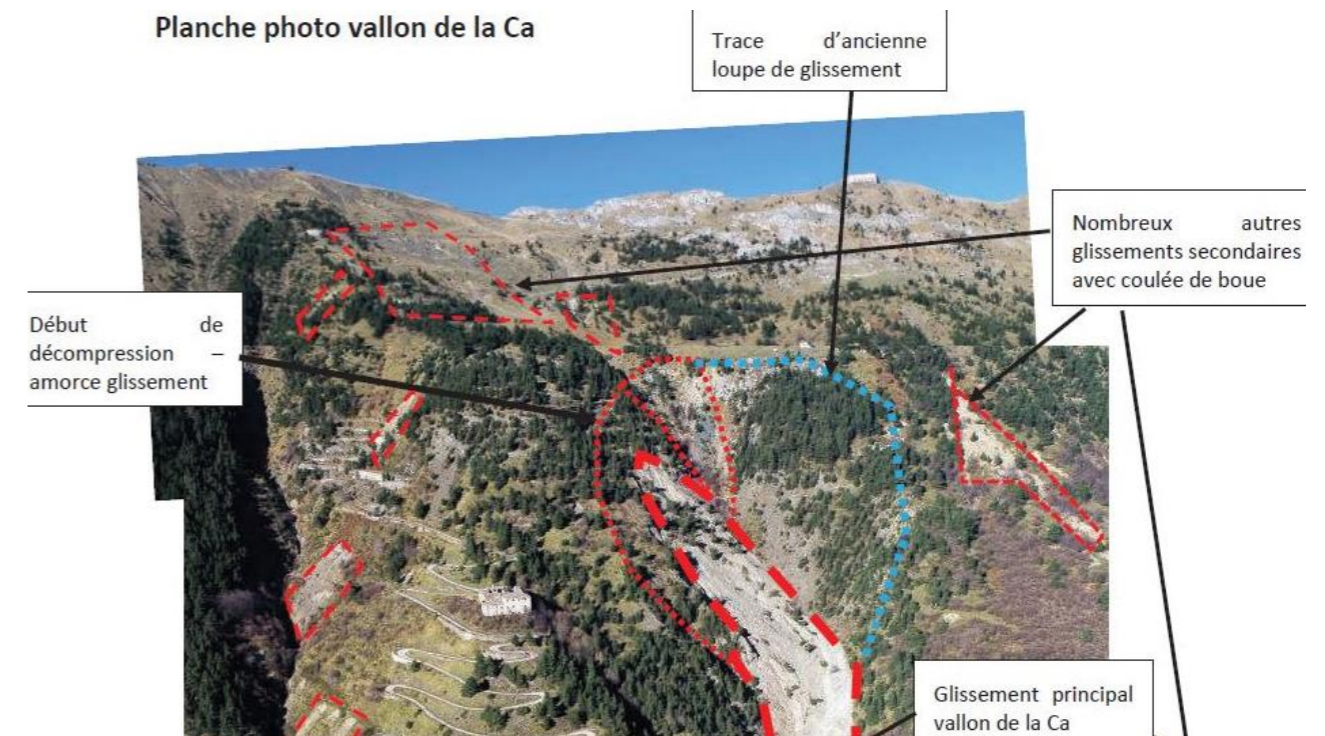
Questa zona corrisponde alla zona osservata nel marzo 2021, fatta eccezione per la zona situata a livello della barra calcarea giurassica appena a valle dei pascoli di montagna nonché la zona situata tra i due lineamenti (poco visibili nell'illustration 64 di seguito).

**Illustration 64** *Analisi geomorfologica di eventi localizzati al Vallon del Ca (RTM 06)*

Il servizio RTM delle Alpi Marittime indica un'area con stimate di vecchie frane sulla sponda sinistra del ruscello Ca nonché un'area con inizio di decompressione e innesco di frana sulla sponda destra del vallon del Ca.

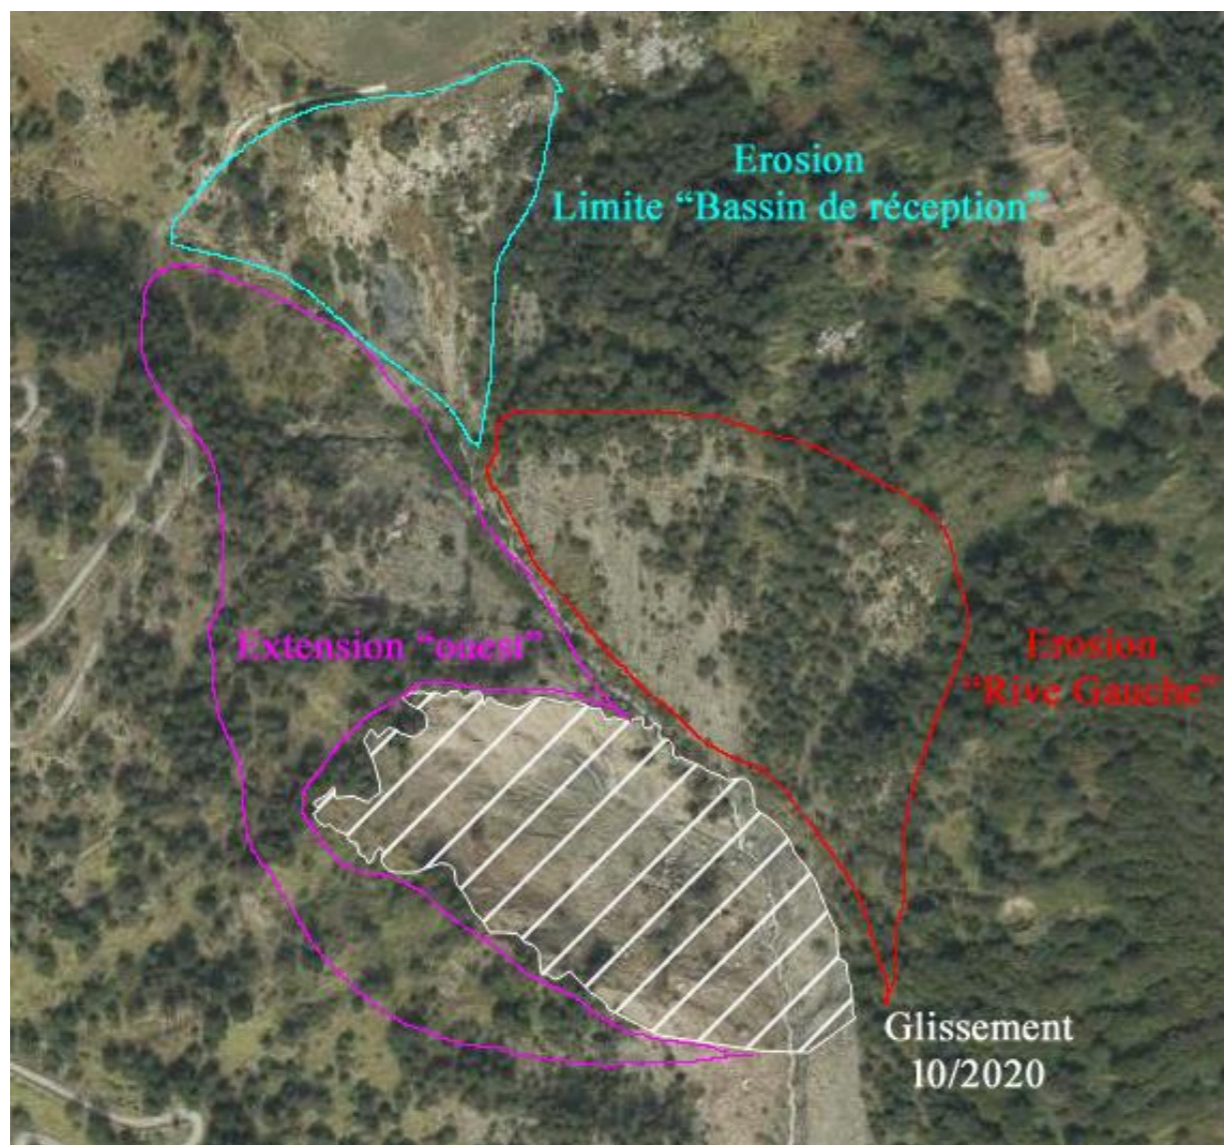
Illustration 65 Relazione delle instabilità osservate su fotografie aeree

Le aree cerchiare in rosso e turchese sono state tutte viste in fotografie aeree storiche. Rispecchiano le zone di dissesto individuate dalla RTM nel vallon del Ca.

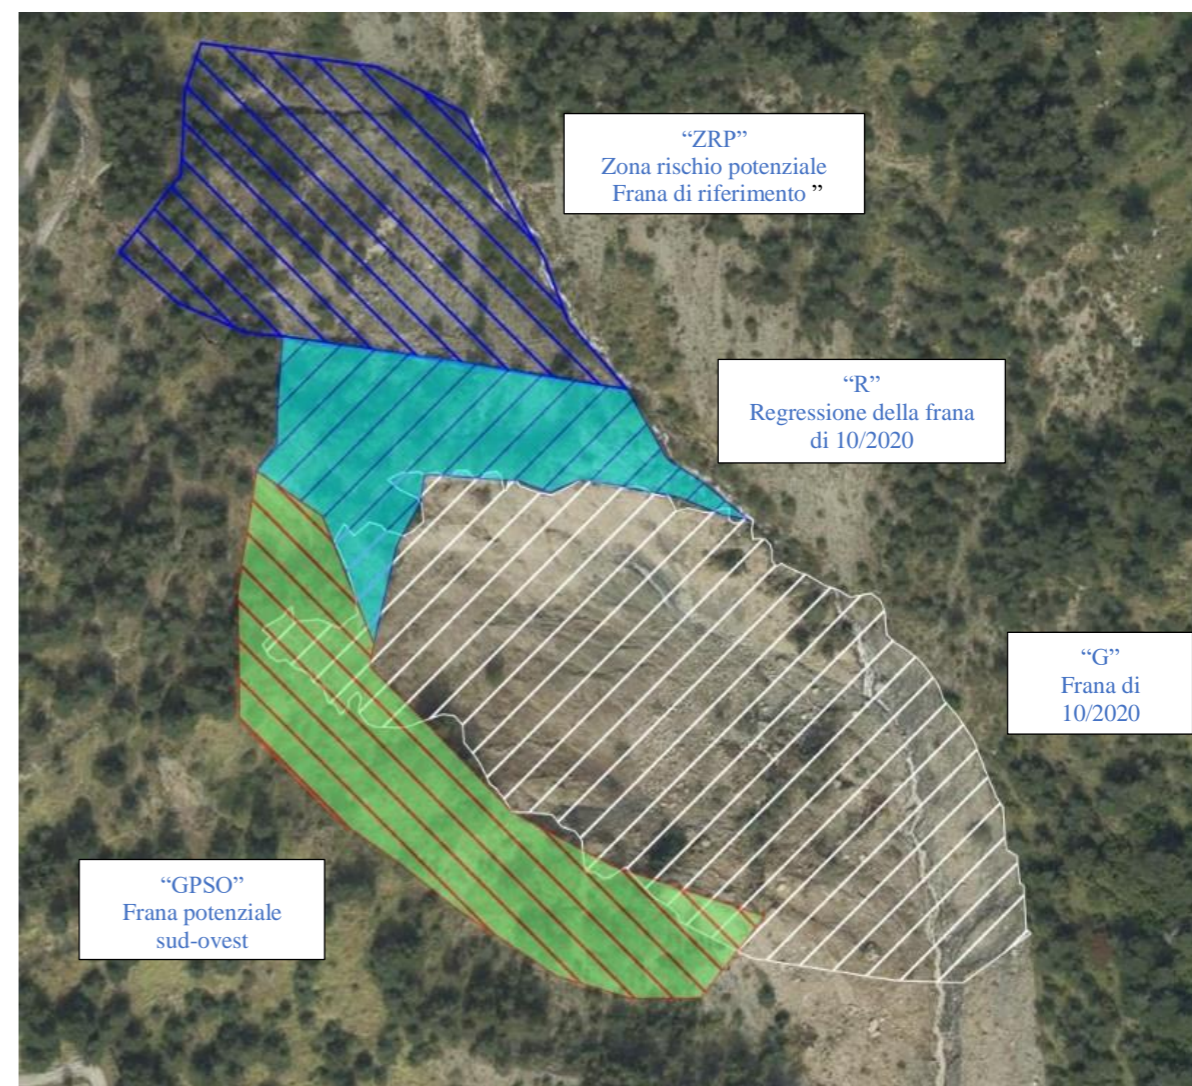
Illustration 66 Relazione sulla frana di ottobre 2020, la sua regressione, la frana di riferimento e quella a sud-ovest. La frana di ottobre 2020 (~ 1,5 ha) è tratteggiata in bianco, la sua regressione (~ 0,4 ha) tra ottobre e dicembre 2020 è in turchese tratteggiata in blu. La zona di rischio potenziale (~ 1 ha) è tratteggiata in blu, la possibile estensione a sud-ovest (~ 0,6 ha) è verde tratteggiata in rosso.

Per valutare la possibilità di una frana nella zona tratteggiata in blu e nella zona bluestra e soprattutto il suo volume, occorre analizzare le pendenze del terreno nelle due superfici tratteggiate. Se la distribuzione è più o meno la stessa, i suoli potranno reagire allo stesso modo. Tuttavia, se la distribuzione delle pendenze è totalmente diversa, non possiamo aspettarci che si comportino come i suoli.

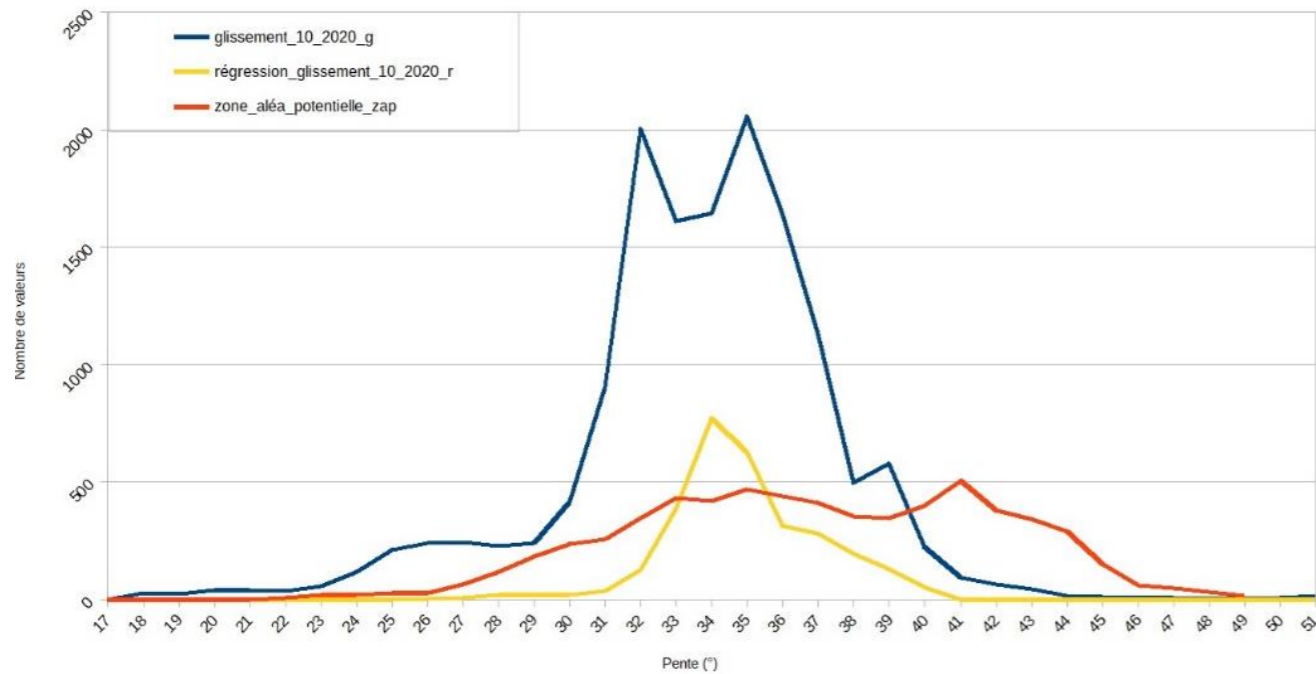
Illustration 67 Distribuzione delle pendenze all'interno delle frane considerate (zone "G", "R" e "ZAP" dell'illustration 66) La distribuzione della pendenza per pixel di 1 m<sup>2</sup> è centrata su un valore di 34-35 ° per la frana di ottobre 2020 e la sua regressione. Notiamo che per la frana di riferimento "ZAP" vi è una sovrabbondanza di pendii "ripidi" intorno ai 41-42 °, riflettenti terreno in atto all'interno di forte pendenze.

Il modello di distribuzione della pendenza per la regressione della frana è "più o meno" lo stesso della frana dell'ottobre 2020; queste due curve sono centrate su valori di pendenze prossimi a 35°. Il terreno che è stato mobilitato durante la regressione era precedentemente situato nello stesso intervallo di valori di pendenza di quelli della frana dell'ottobre 2020. Si può quindi considerare che, nelle potenziali zone di pericolo, solo i materiali che si trovano in questo intervallo di valori di pendenza potranno reagire allo stesso modo e quindi essere potenzialmente spostati.

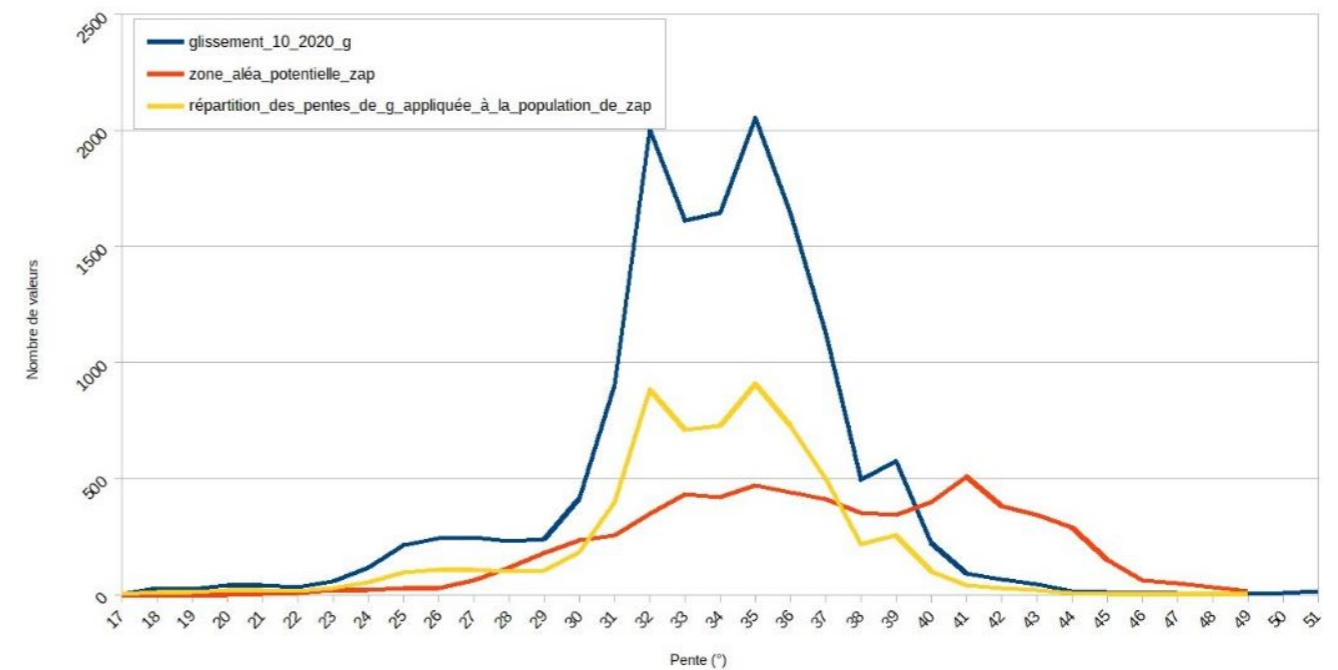
Illustration 68 Distribuzione dei versanti all'interno delle frane considerate (zone "G" e "ZAP" dell'illustration 66) applicando allo "ZAP" la distribuzione dei versanti della frana "G3 di ottobre 2020

In giallo, abbiamo applicato la distribuzione della pendenza di "G" alla popolazione (di pixel) di "ZAP".

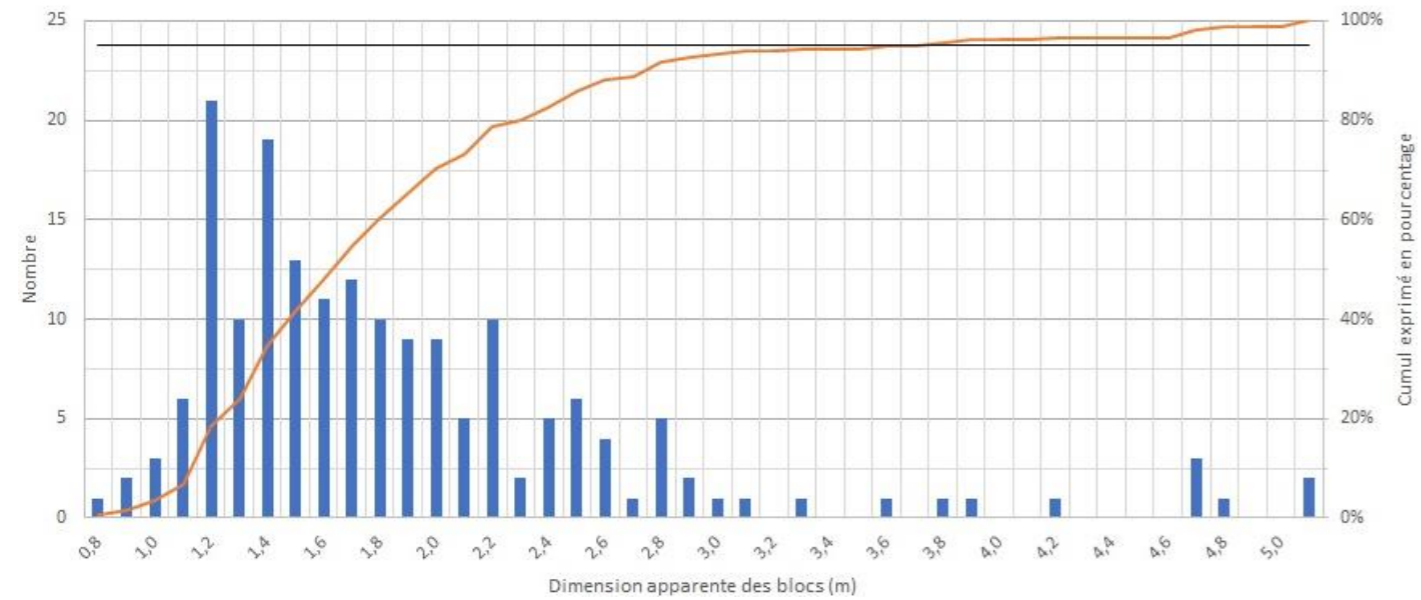
Illustration 69 I risultati di questa analisi sono presentati di seguito.

**Distribuzione dei 179 blocchi misurati tra la nicchia di sfondamento e la confluenza con la vallon di Taborda**  
**Si noti che il 90% dei blocchi misurati ha una dimensione apparente inferiore a 2,8 m, che il 95% dei blocchi misurati ha una dimensione inferiore a 3,8 m e che 7 blocchi misurati hanno una dimensione apparente superiore a 4,0 m.**

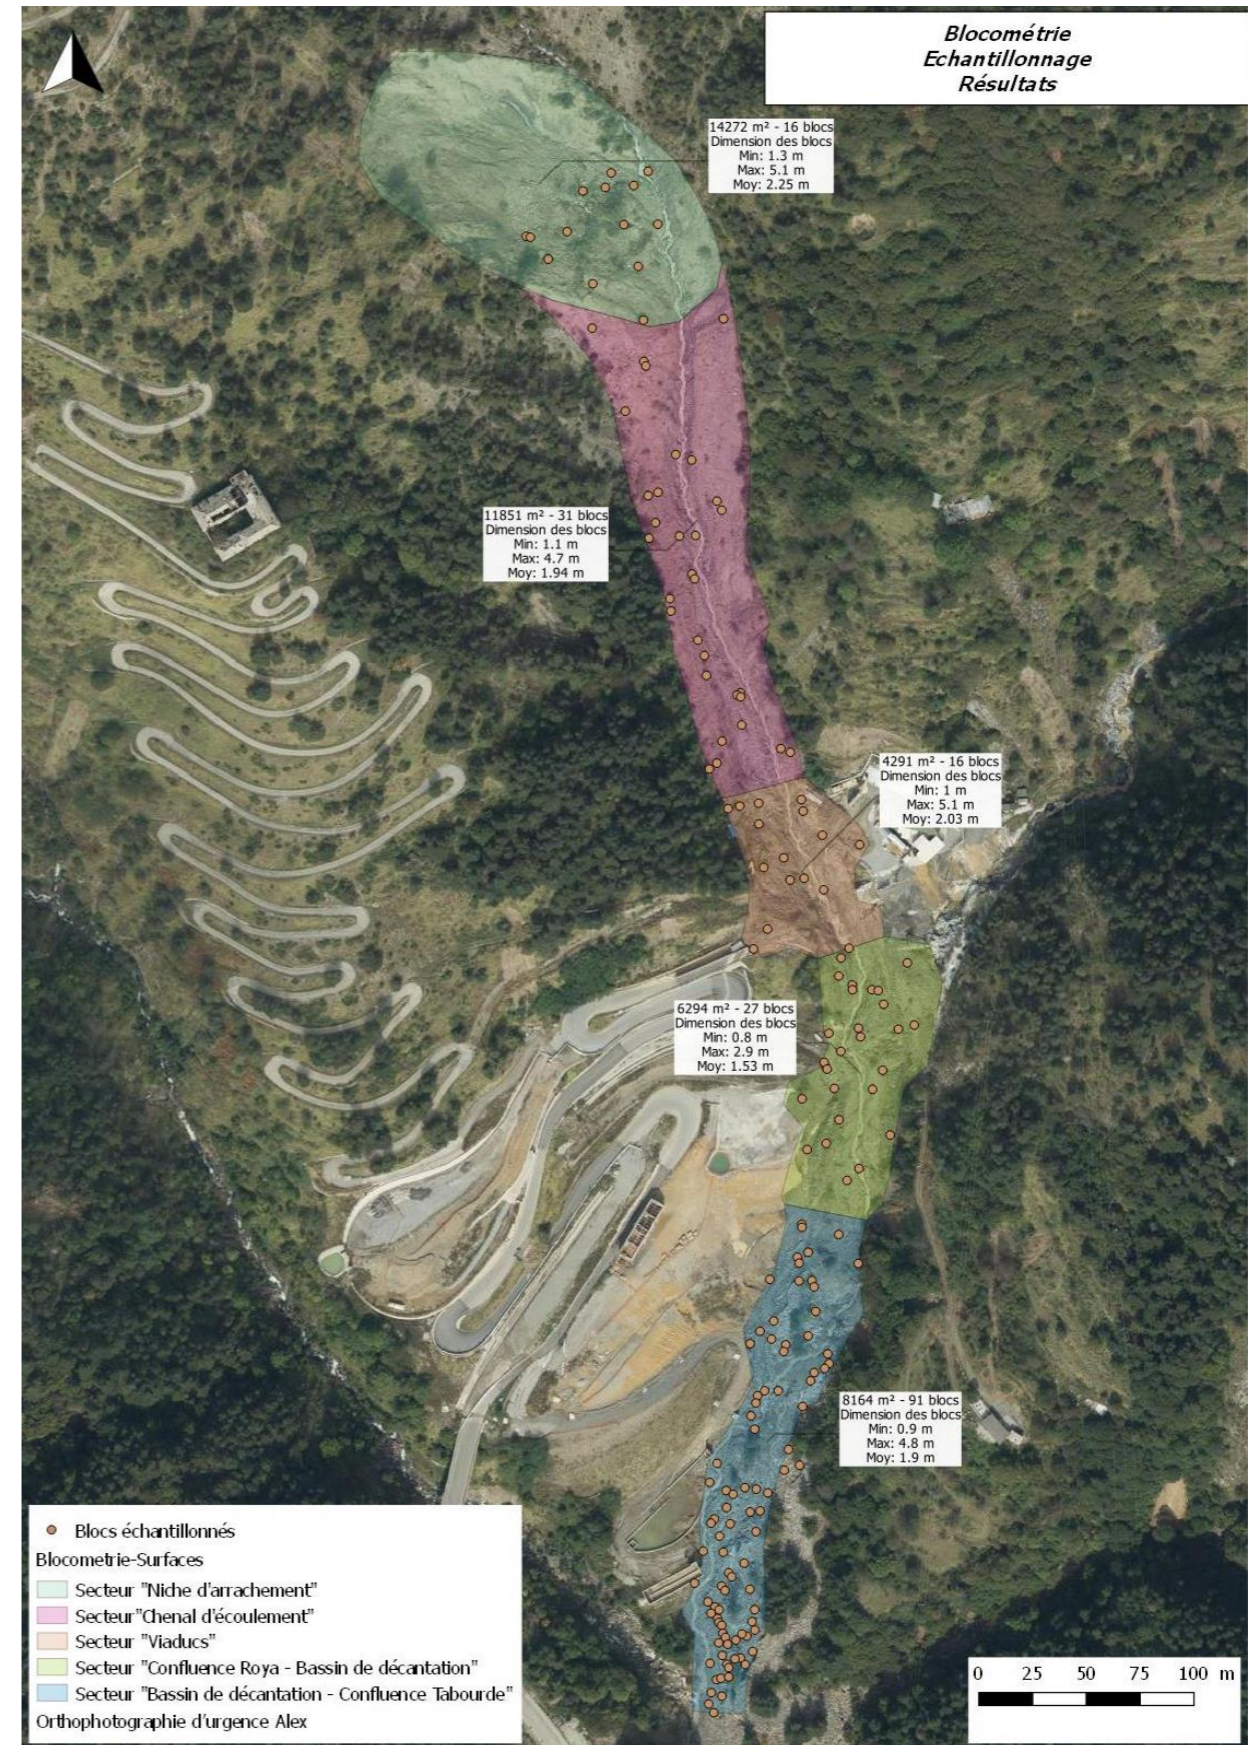
Illustration 70 Presentazione dei settori del block sampling - Primi elementi di analisi

Più della metà dei blocchi campionati si trovano nell'ultimo settore tra gli stagni di decantazione e la confluenza con il vallon di Taborda.

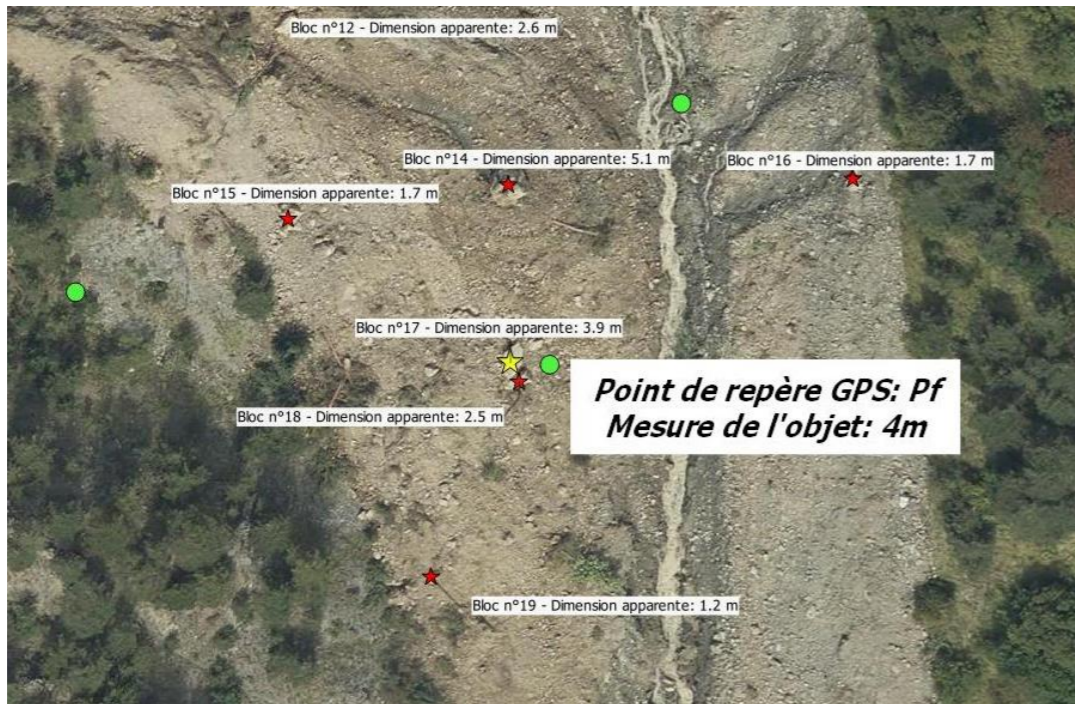
Come controllo, durante la nostra visita sul campo il 17/03/2021, abbiamo misurato un blocco, blocco n. 17, per il quale avevamo valutato la dimensione apparente a 3,9 m. Nel sito, la misura ci ha dato 4 m di dimensione maggiore, a conferma (almeno in questo caso) della metodologia utilizzata. Questa verifica è presentata nell'illustration 71 di seguito.

Illustration 71 Confronto tra la misura della dimensione apparente eseguita dall'ufficio sotto QGis e la misura "sul campo". Il valore stimato dal software GIS è assolutamente corretto per questo blocco.

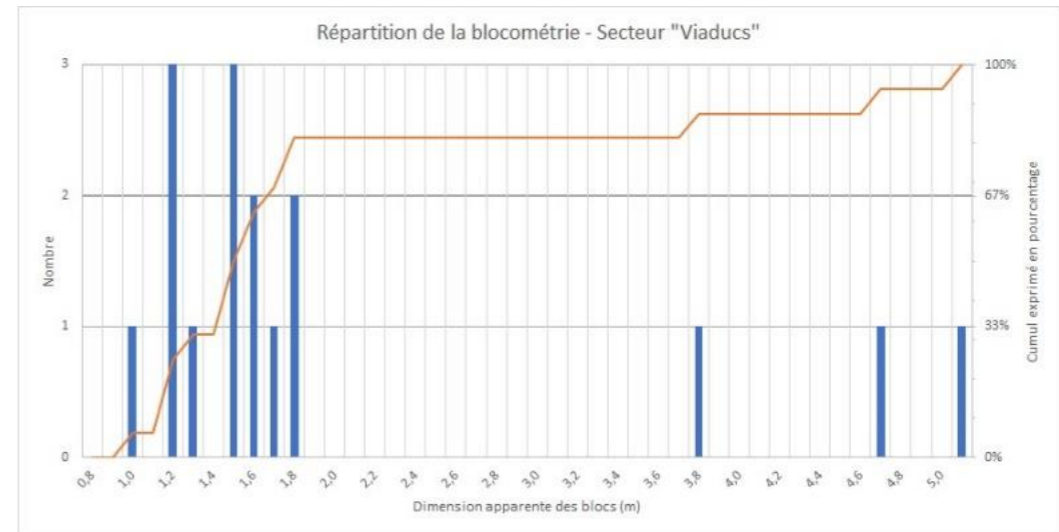
Illustration 72 Distribuzione dei blocchi misurata nel vallon del Ca fino alla sua confluenza con il Roia. La maggior parte dei blocchi misurati hanno una dimensione inferiore a 2,8 m.

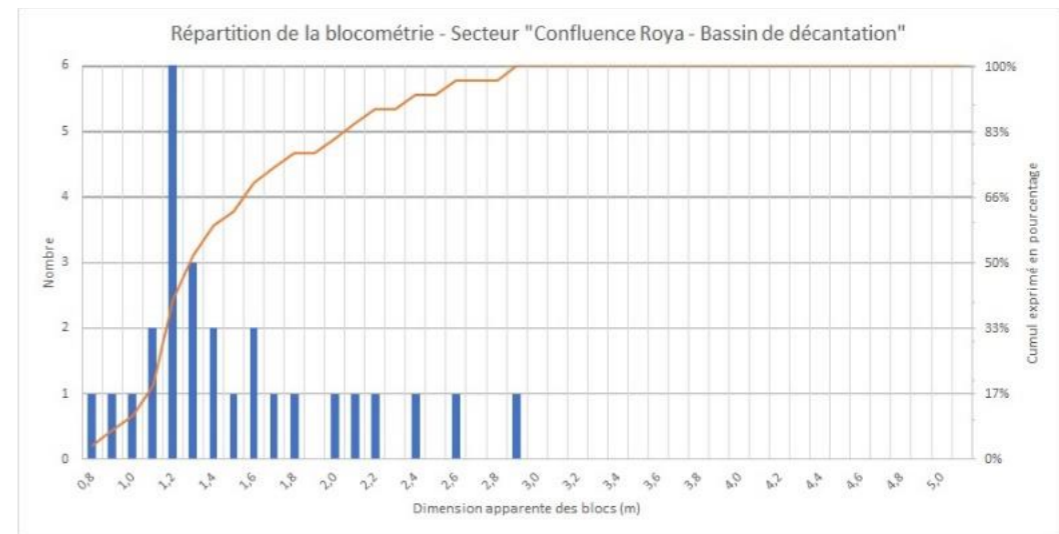
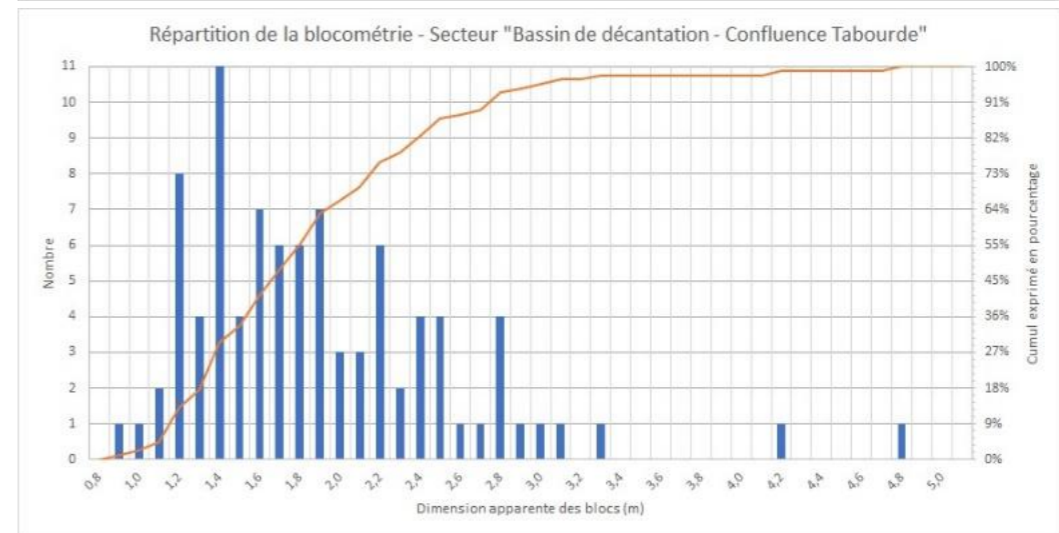
Illustration 73 Distribuzione dei blocchi misurati nel letto del Roia. Nel letto del Roia, nella zona di espansione franosa, sono stati osservati solo 2 blocchi di dimensione apparente superiore a 4,0 m.

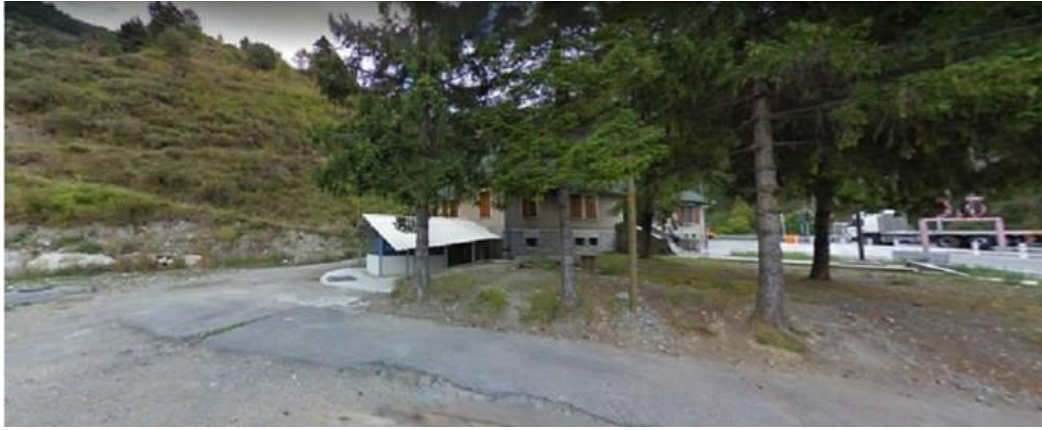
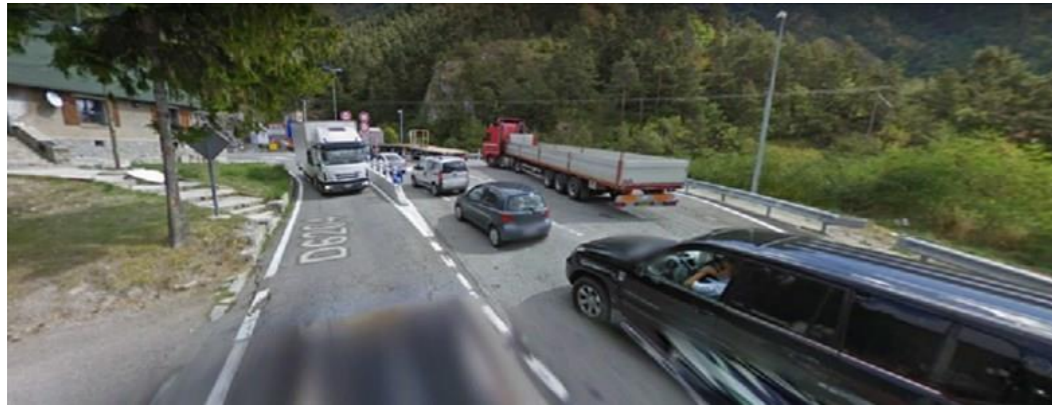
Illustration 83 Fotografie del sito prima della tempesta Alex

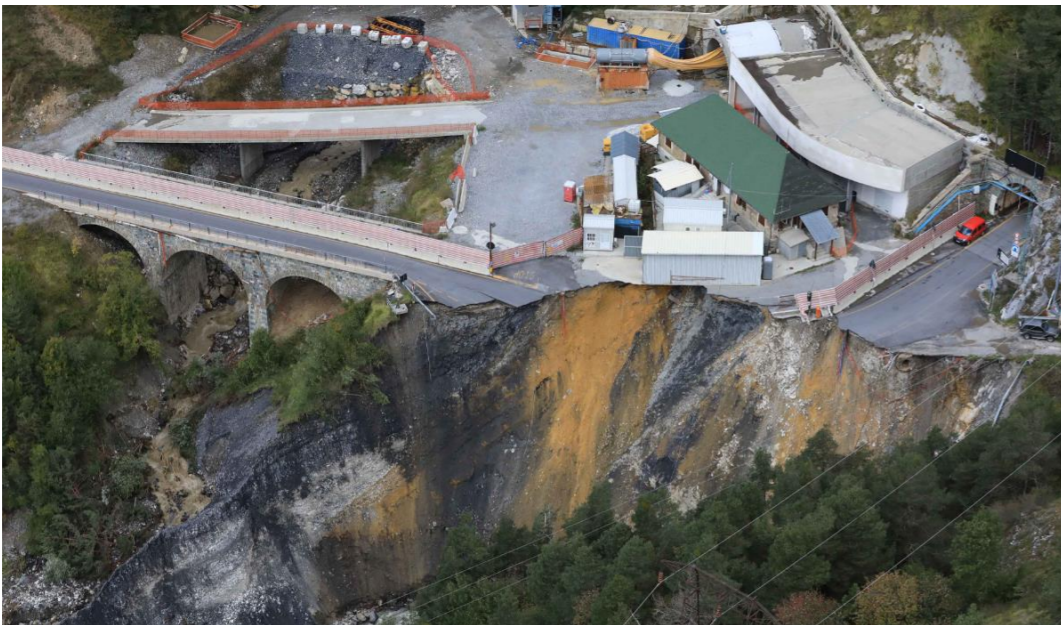
Illustration 84 Fotografia del sito dopo il crollo della piattaforma ma prima del crollo delle due strutture — 03/10/2020

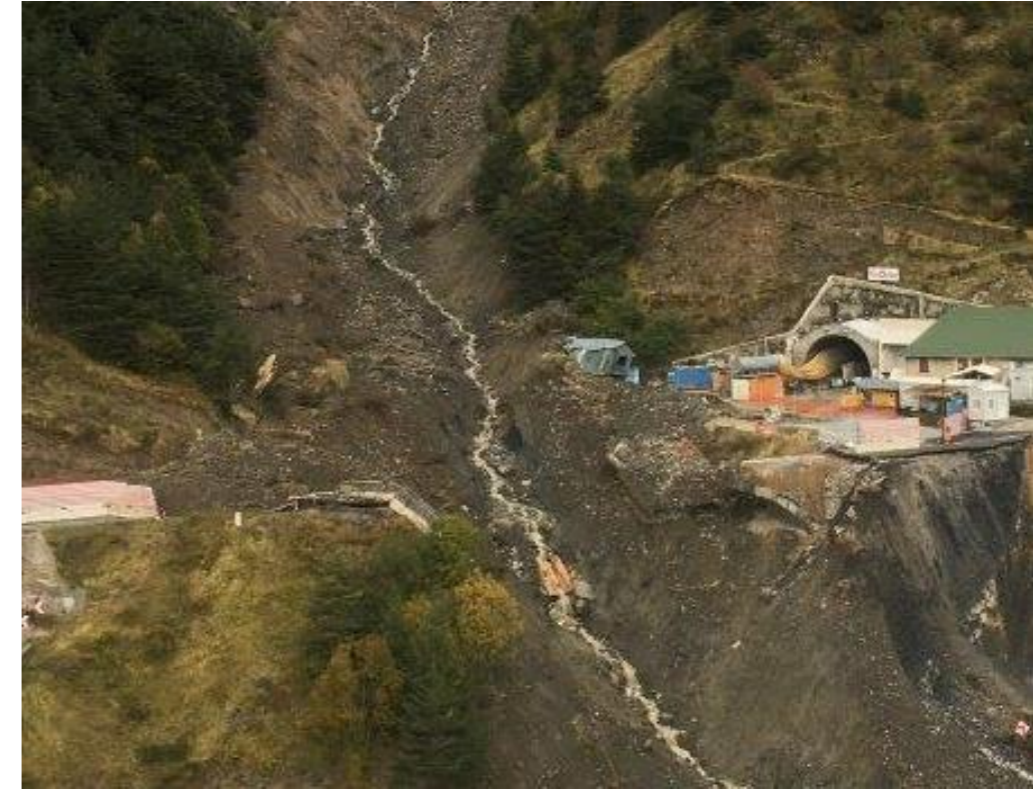
Illustration 85 Fotografia del sito dopo il crollo delle due strutture - 10/09/2020

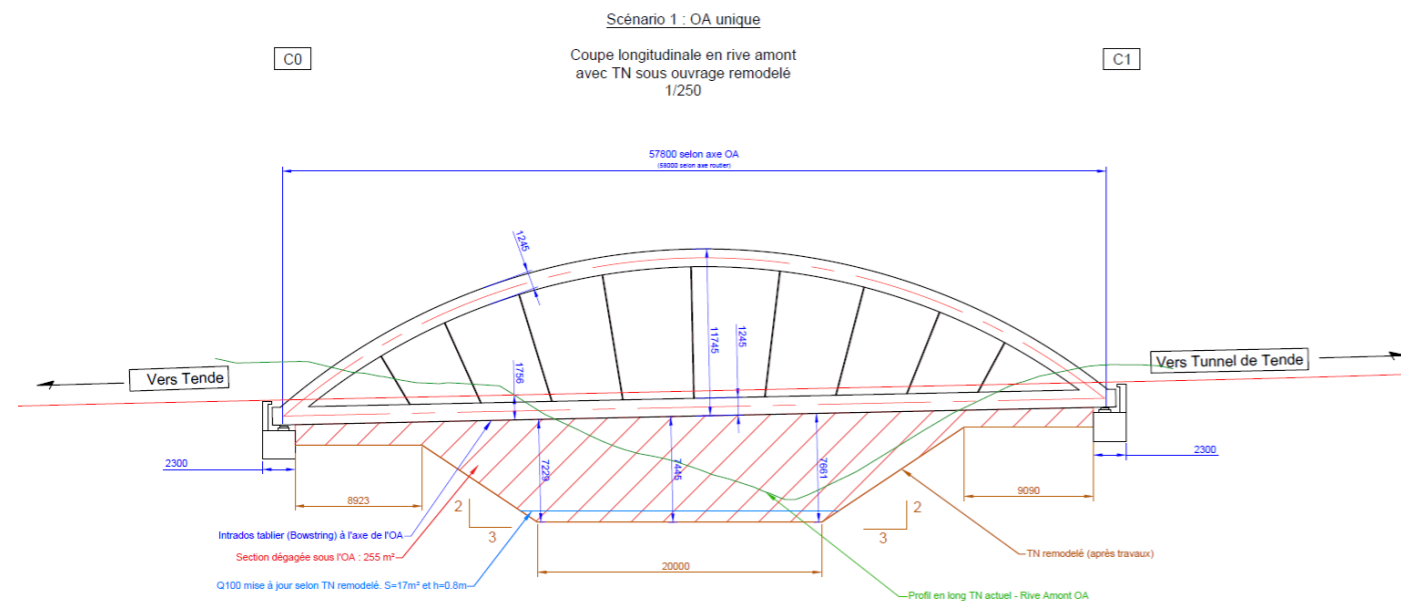
Illustration 98 *Struttura unica : Taglio longitudinale sul lato a monte con indicazioni di apertura idraulica*

In considerazione dei 3 tagli longitudinali soprastanti, si può notare che il taglio longitudinale critico rispetto all'apertura necessaria è il taglio a monte. Il terreno naturale a livello di questo taglio libera infatti solo 92 m<sup>2</sup> e un tirante d'aria massimo di 6,0 m. È quindi necessario eseguire lavori di sterro sotto la struttura per far fronte alle esigenze della potenziale frana : 250 m<sup>2</sup> di apertura e un tirante d'aria di 7,0 m. Il risparmio di spazio è massimizzato lateralmente anziché verticalmente. È quindi pianificato uno scavo di larghezza 20 m sotto la struttura a livello del terzo centrale. In seguito, il terreno è rimodellato con pendenze laterali di inclinazione a 3/2. Le viste sui tagli in corrispondenza dell'asse della struttura e a valle di essa consentono quindi di garantire che i lavori di sterro previsti portino alle aperture sufficienti. Si noti che a valle, il tirante d'aria è già di circa 14 m, quindi non è necessario liberare la parte centrale.

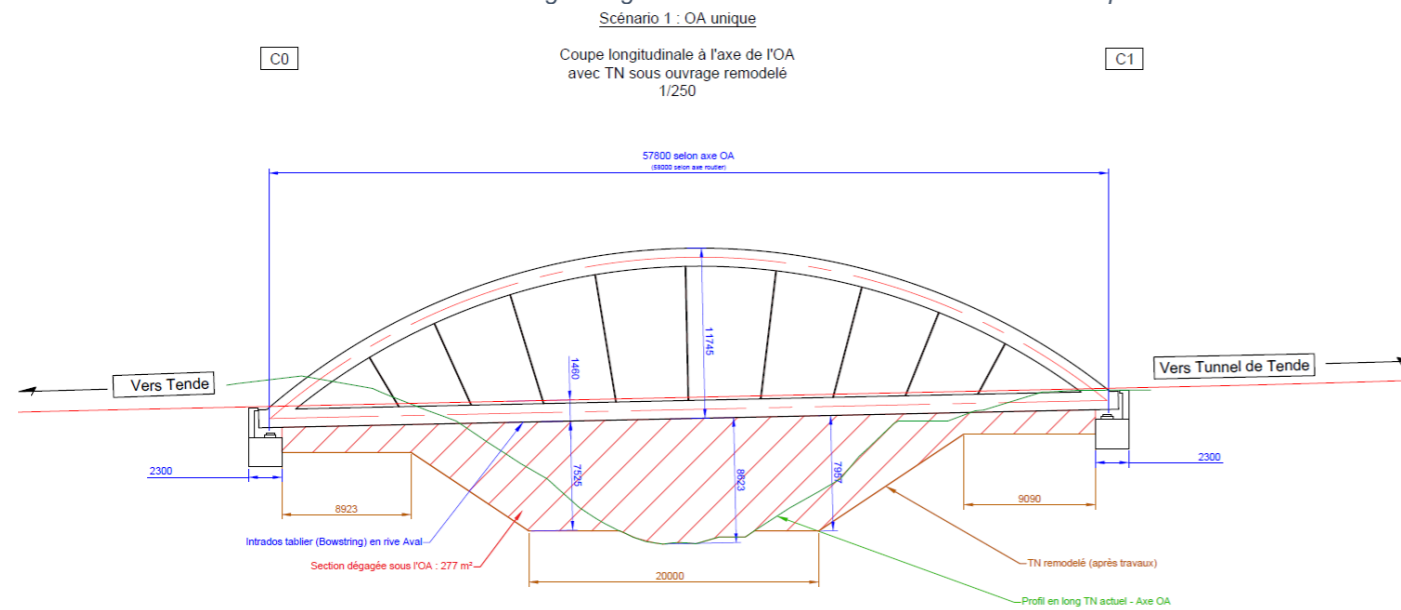
Illustration 99 *Struttura unica - Taglio longitudinale lungo l'asse con indicazioni di aperture idrauliche*

Per quanto riguarda il flusso d'acqua, la piena Q100 come definita nello studio RTM del 2005 è stata posizionata sulla sezione longitudinale in corrispondenza dell'asse della struttura soprastante, considerando che detta piena necessita un'apertura idraulica di 17 m<sup>2</sup>. Come accennato nella parte 5 di questa relazione, un nuovo studio idraulico dovrebbe essere pianificato prima delle prossime fasi di studio per confermare questa influenza dell'alluvione del secolo. Tuttavia, data la piccola apertura richiesta, sembrerebbe che lo stress idraulico sia ampiamente coperto dallo stress da frana.
