Studio de fattibilità del ripristino degli accessi al traforo stradale del colle di Tende

Fase 1: Primo elemento della missione: Situazione attuale -  
Diagnosi geotecnica - Studi esplorativi di fattibilità per il ripristino  
degli accessi al traforo stradale del colle di Tenda

Relazione dello studio del Cerema

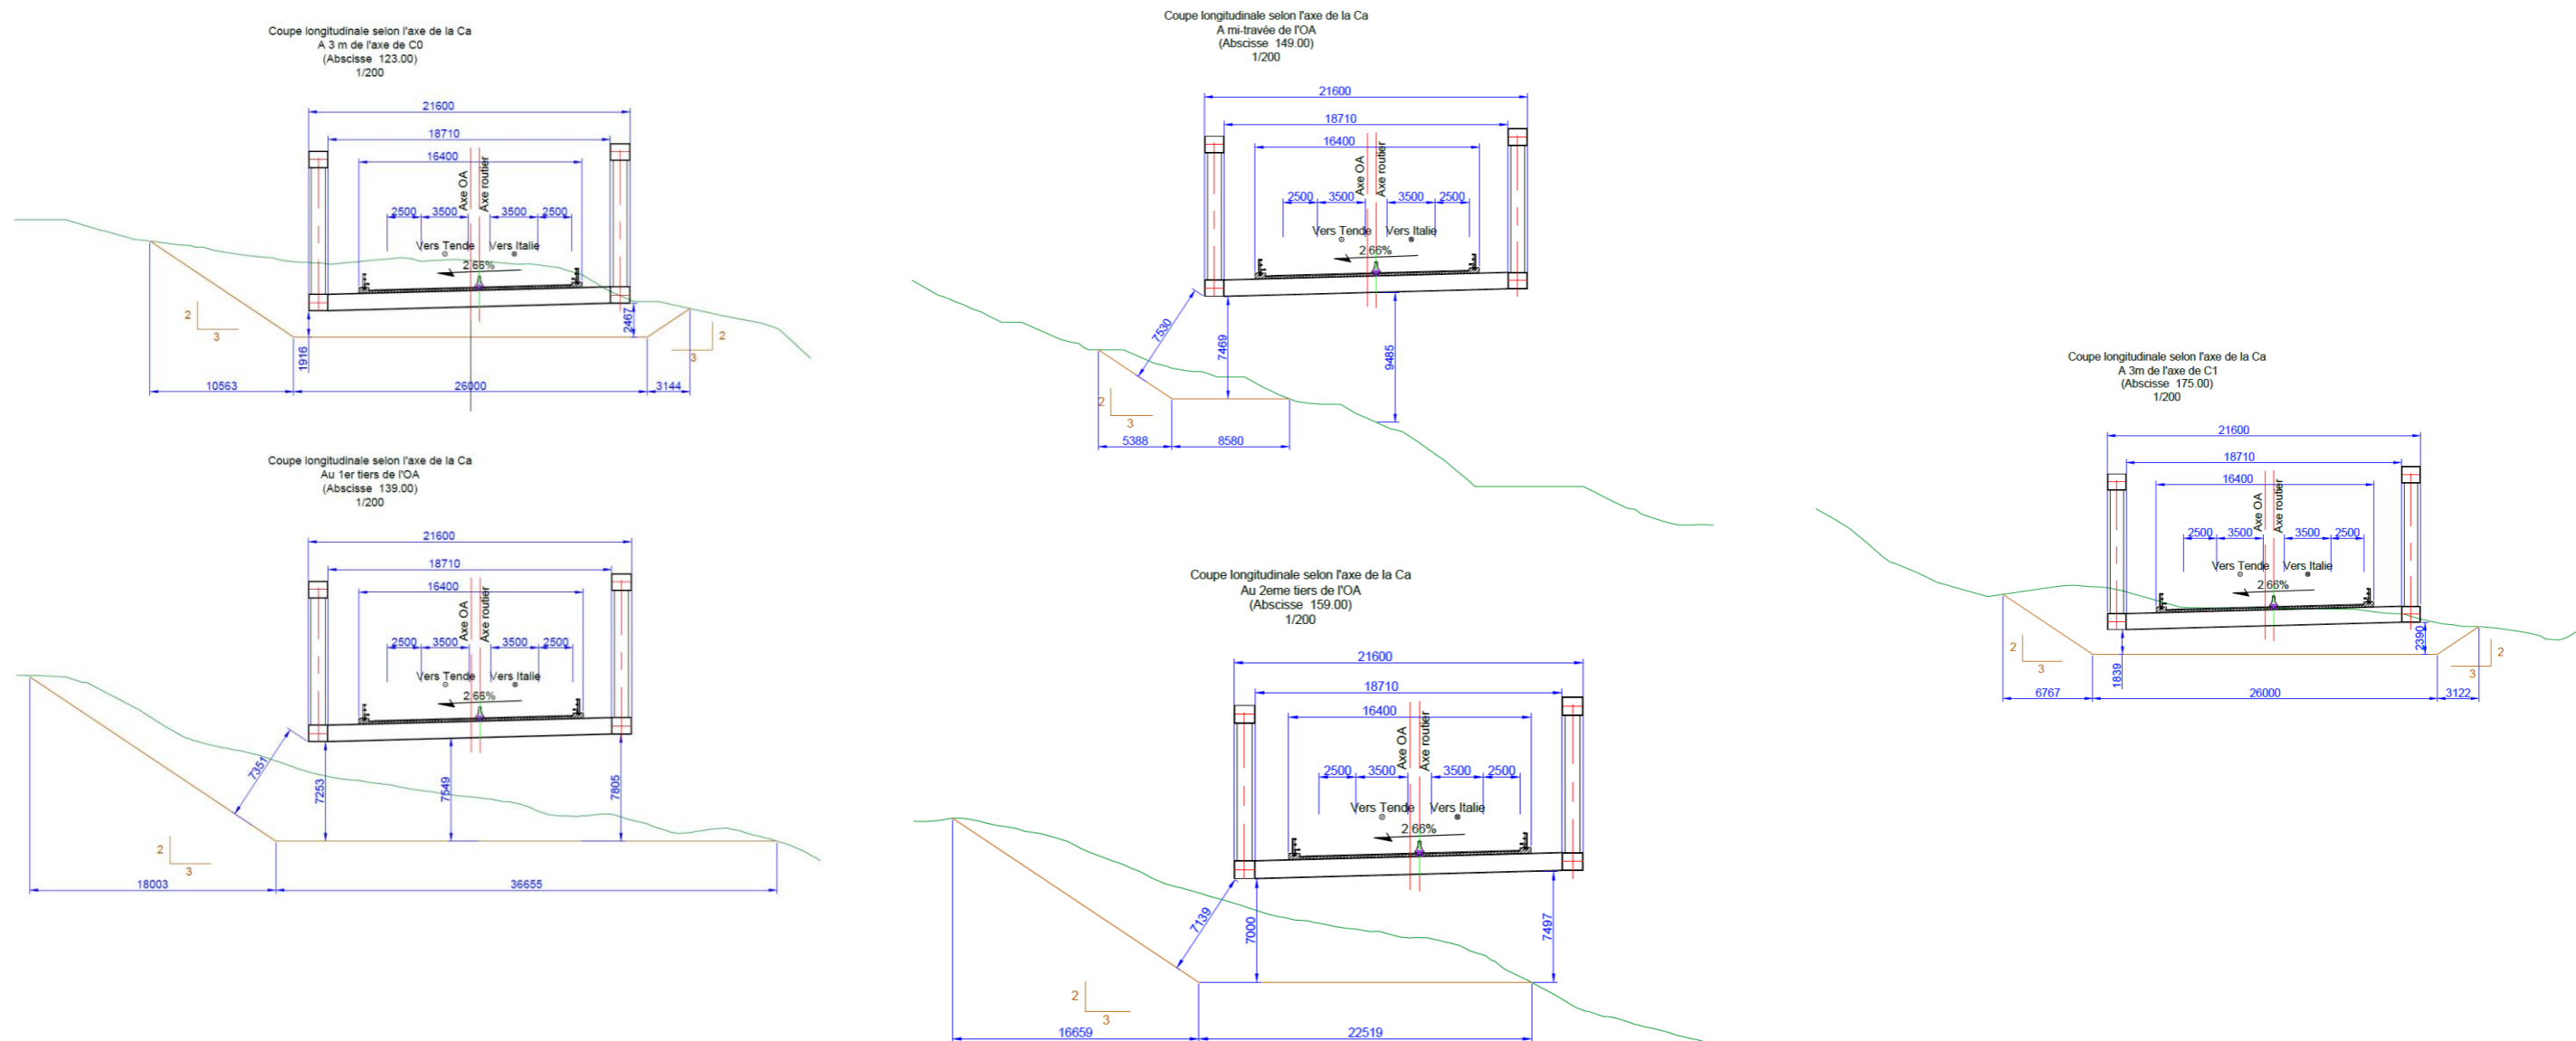
Illustration 101 *Struttura unica: Tagli longitudinali lungo l'asse del ruscello Ca*

È quindi possibile vedere su questi tratti longitudinali dell'asse del Ca che sono necessari al massimo quindici metri per recuperare il terreno naturale a monte della struttura, il che è abbastanza ragionevole.

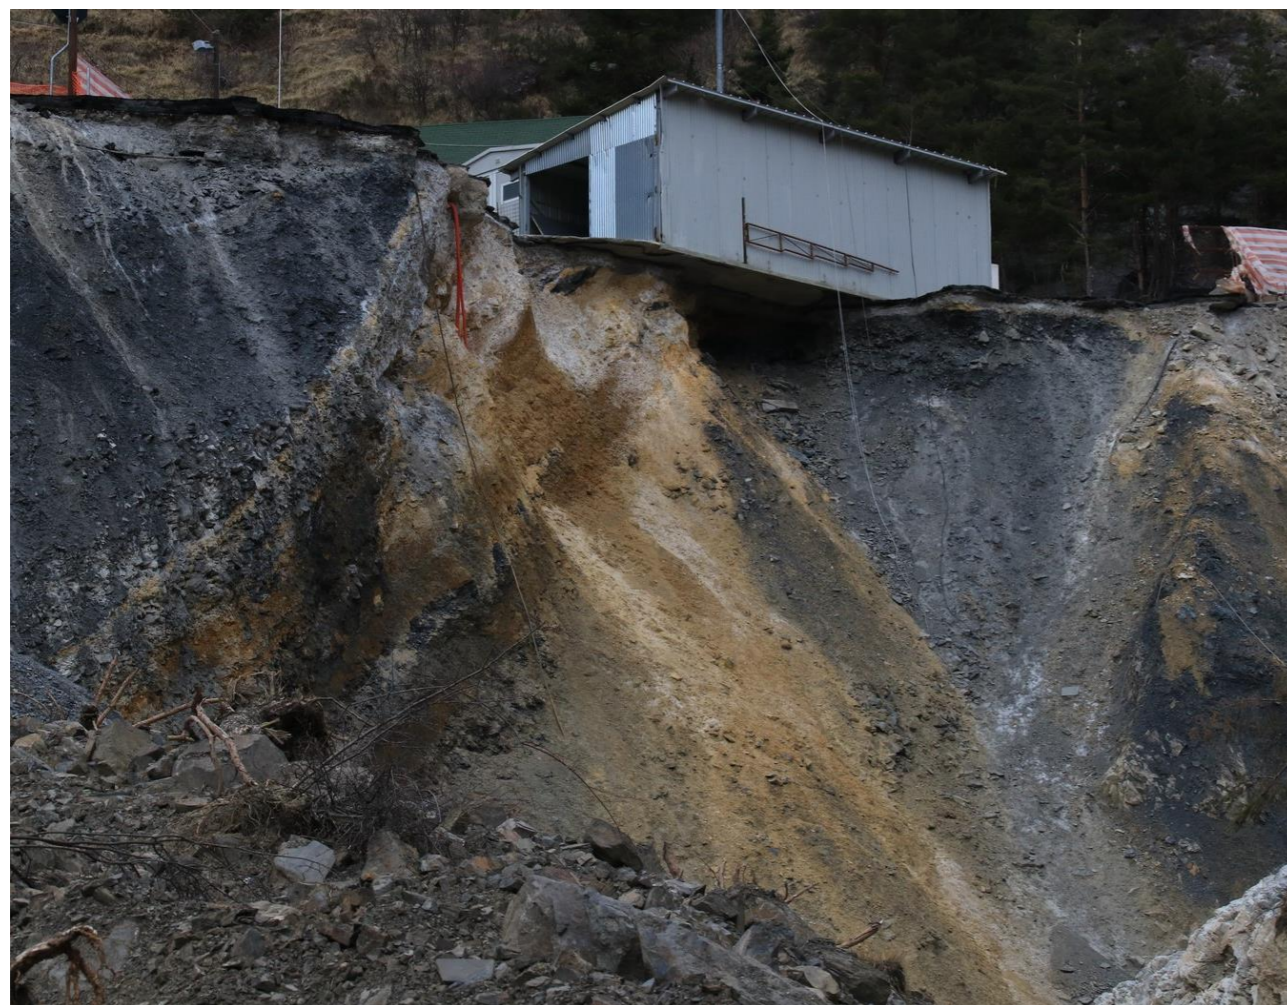
Illustration 135 Materiali per mobili

Al centro della fotografia si osservano chiaramente questi materiali eterogenei grigi e ocra che formano pendii più morbidi e testimoniano così il loro carattere sciolto. Si tratta di materiali che sono stati principalmente erosi durante l'alluvione del Roia. Sul lato destro (guardando la fotografia) dell'imbuto sotto la costruzione, sembra esserci uno sperone calcareo (o più competente, almeno) su cui sarebbe possibili appoggiarsi efficacemente per ricostruire un supporto.

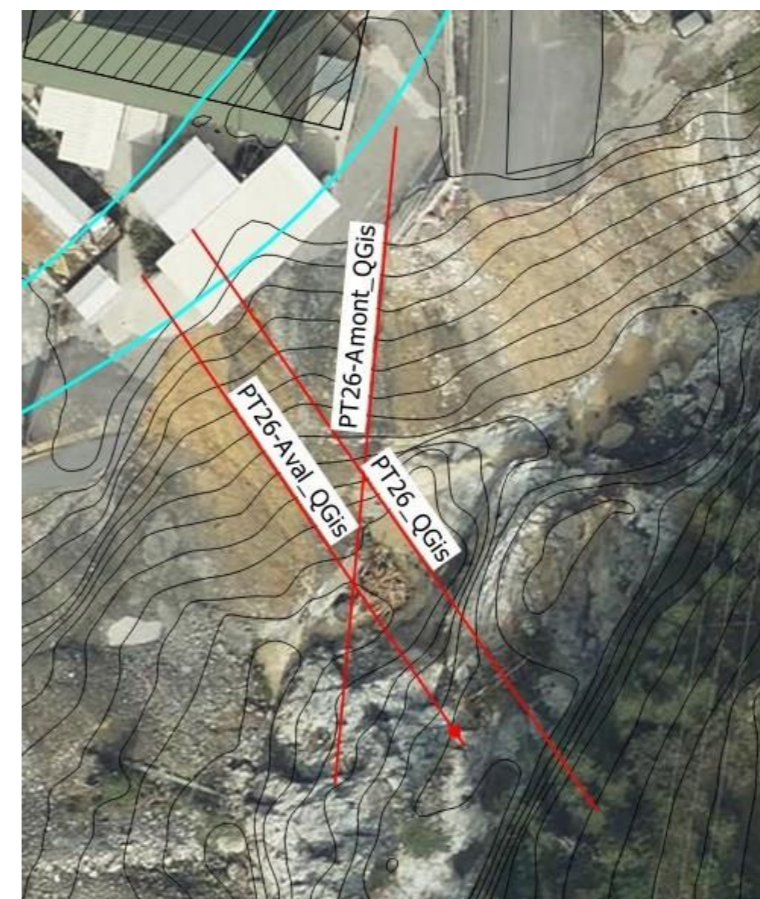
Illustration 136 Posizione dei profili trasversali sul terrapieno della piattaforma

Come promemoria, la differenza di altezza tra il fondo del letto del Roia e la piattaforma è di circa 26 m, il che è significativo per la costruzione di un supporto.

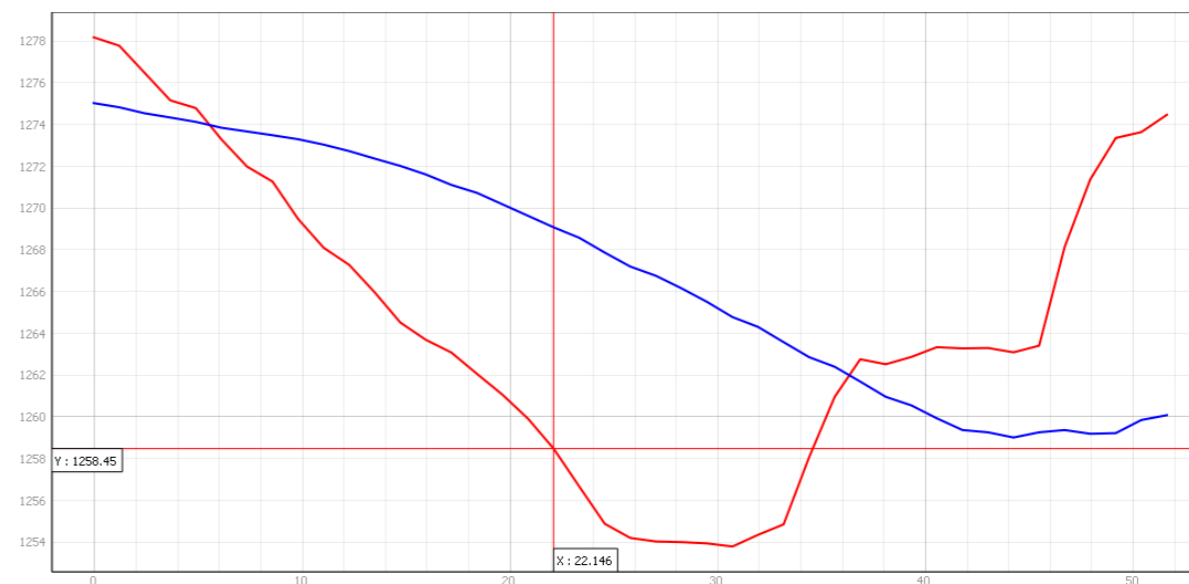
Illustration 137 Sezione trasversale PT26 da QGis

Indipendentemente dalla precisione dei DEM (come spiegato nel capitolo 3, soprattutto sulla sponda sinistra del Roia, possiamo vedere quanto questo fiume ha scavato il suo letto fino al substrato calcareo.

L'intersezione delle due curve nella parte sinistra del grafico corrisponde al limite della piattaforma a livello della costruzione bianca.

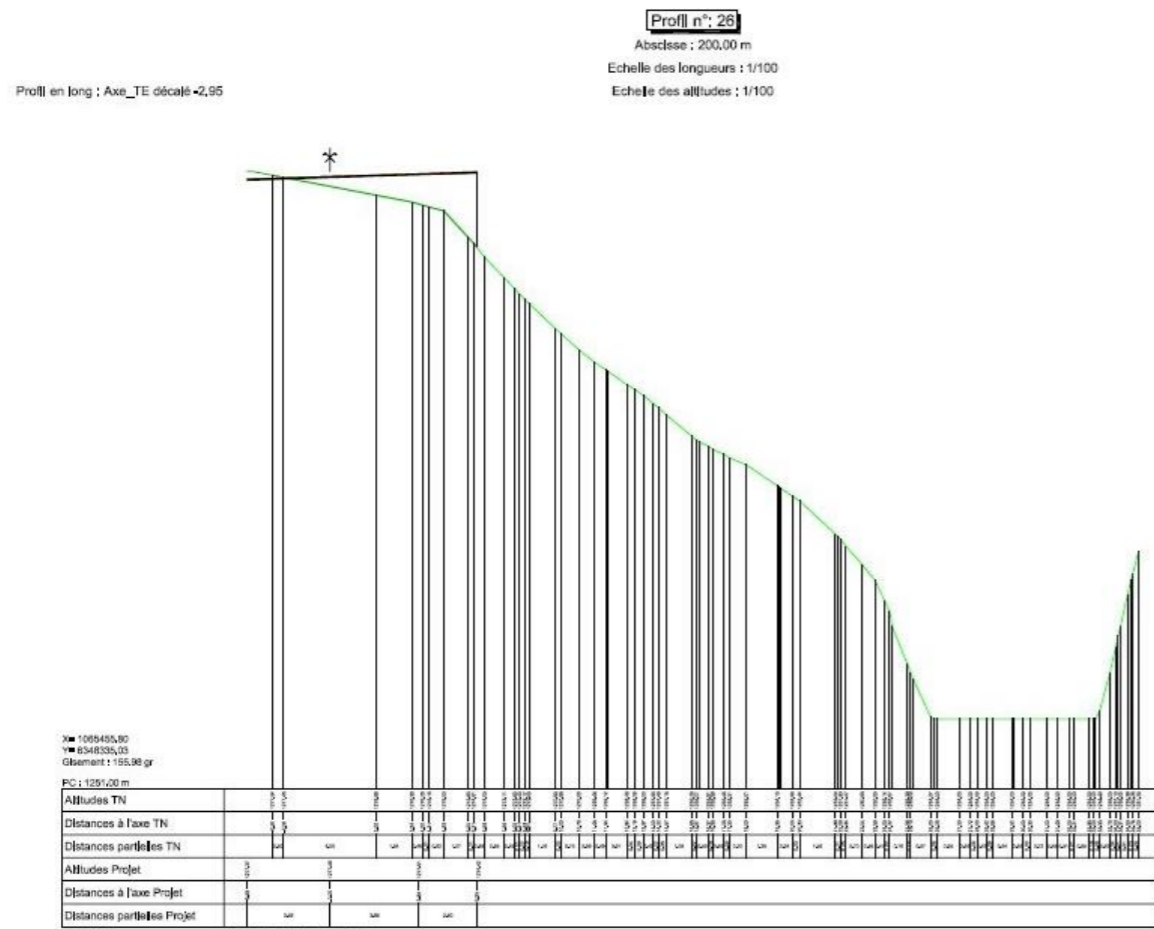
Illustration 138 Profilo trasversale PT26 dalla topografia dell'ANAS

Il terrapieno sopra il letto del Roia è abbastanza ripido e questo non può che essere dovuto al materiale roccioso, soprattutto nel contesto di intensa erosione durante l'alluvione di ottobre 2020.

Il profilo trasversale PT26 mostra chiaramente che i materiali ai piedi del terrapieno sono meccanicamente robusti poiché le pendenze sono comprese tra circa 50 e 65°, il che è piuttosto " un buon segno " in termini di impianto di un supporto. A livello del limite della carreggiata l'altezza di appoggio necessaria è di circa 3,5 m.

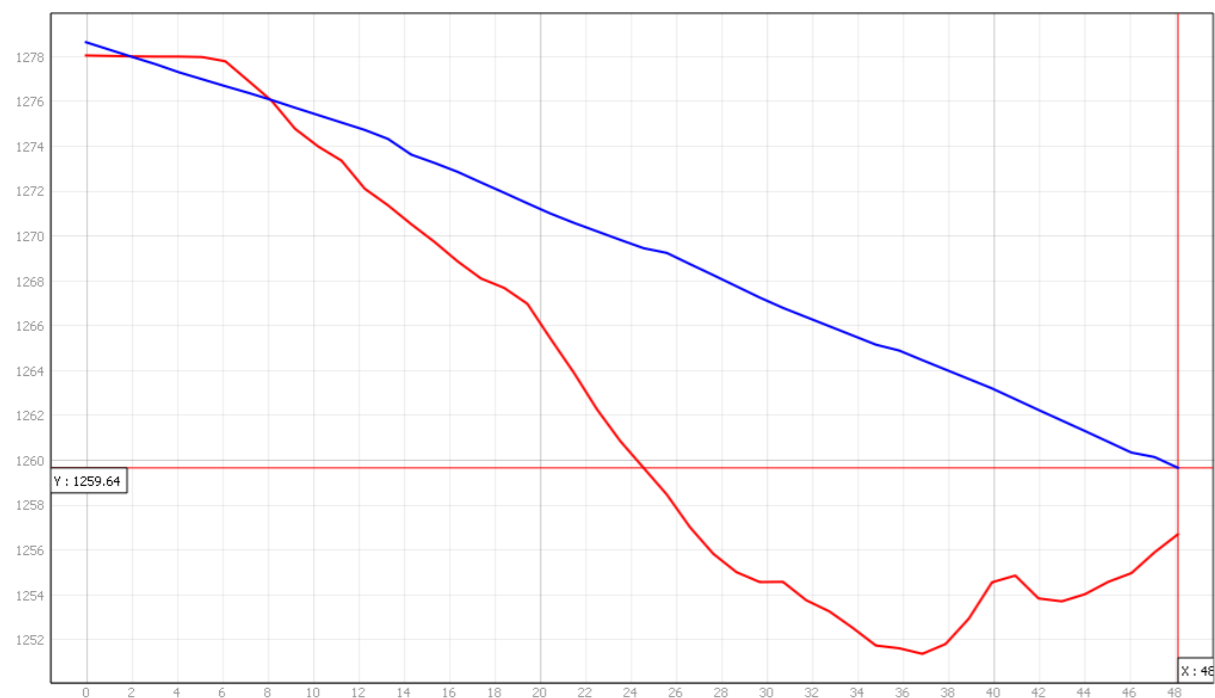
Illustration 139 Profilo trasversale PT26 - A monte da QGis

Anche in questo caso, la pendenza al piede del terrapieno è abbastanza grande, il che si traduce in materiali "robusti", la fondazione del supporto potrebbe essere costruita in questa prospettiva.
